## **RESTAURIERUNGSKONZEPT UND KOSTENSCHÄTZUNG**

Restaurierung der Huckelrieder Mühle (Schutenmühle) in Lönigen

Aufgestellt Juli 2023

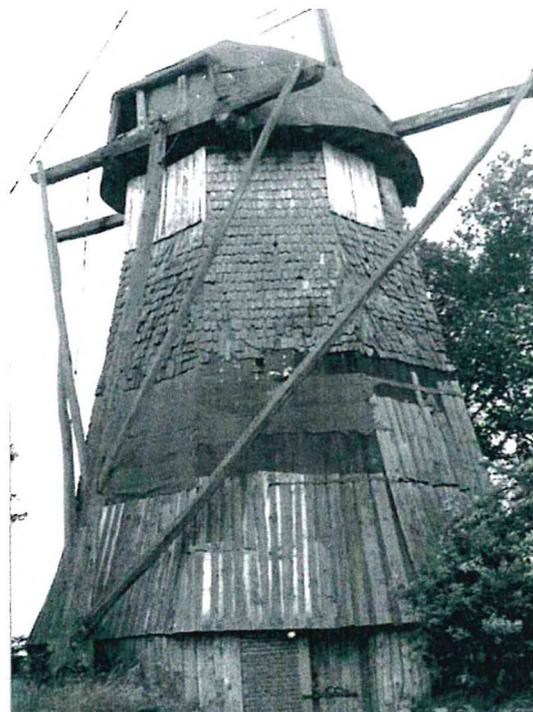
Abb. 8: Stark sanierungsbedürftiger Zustand der Mühle um 1977

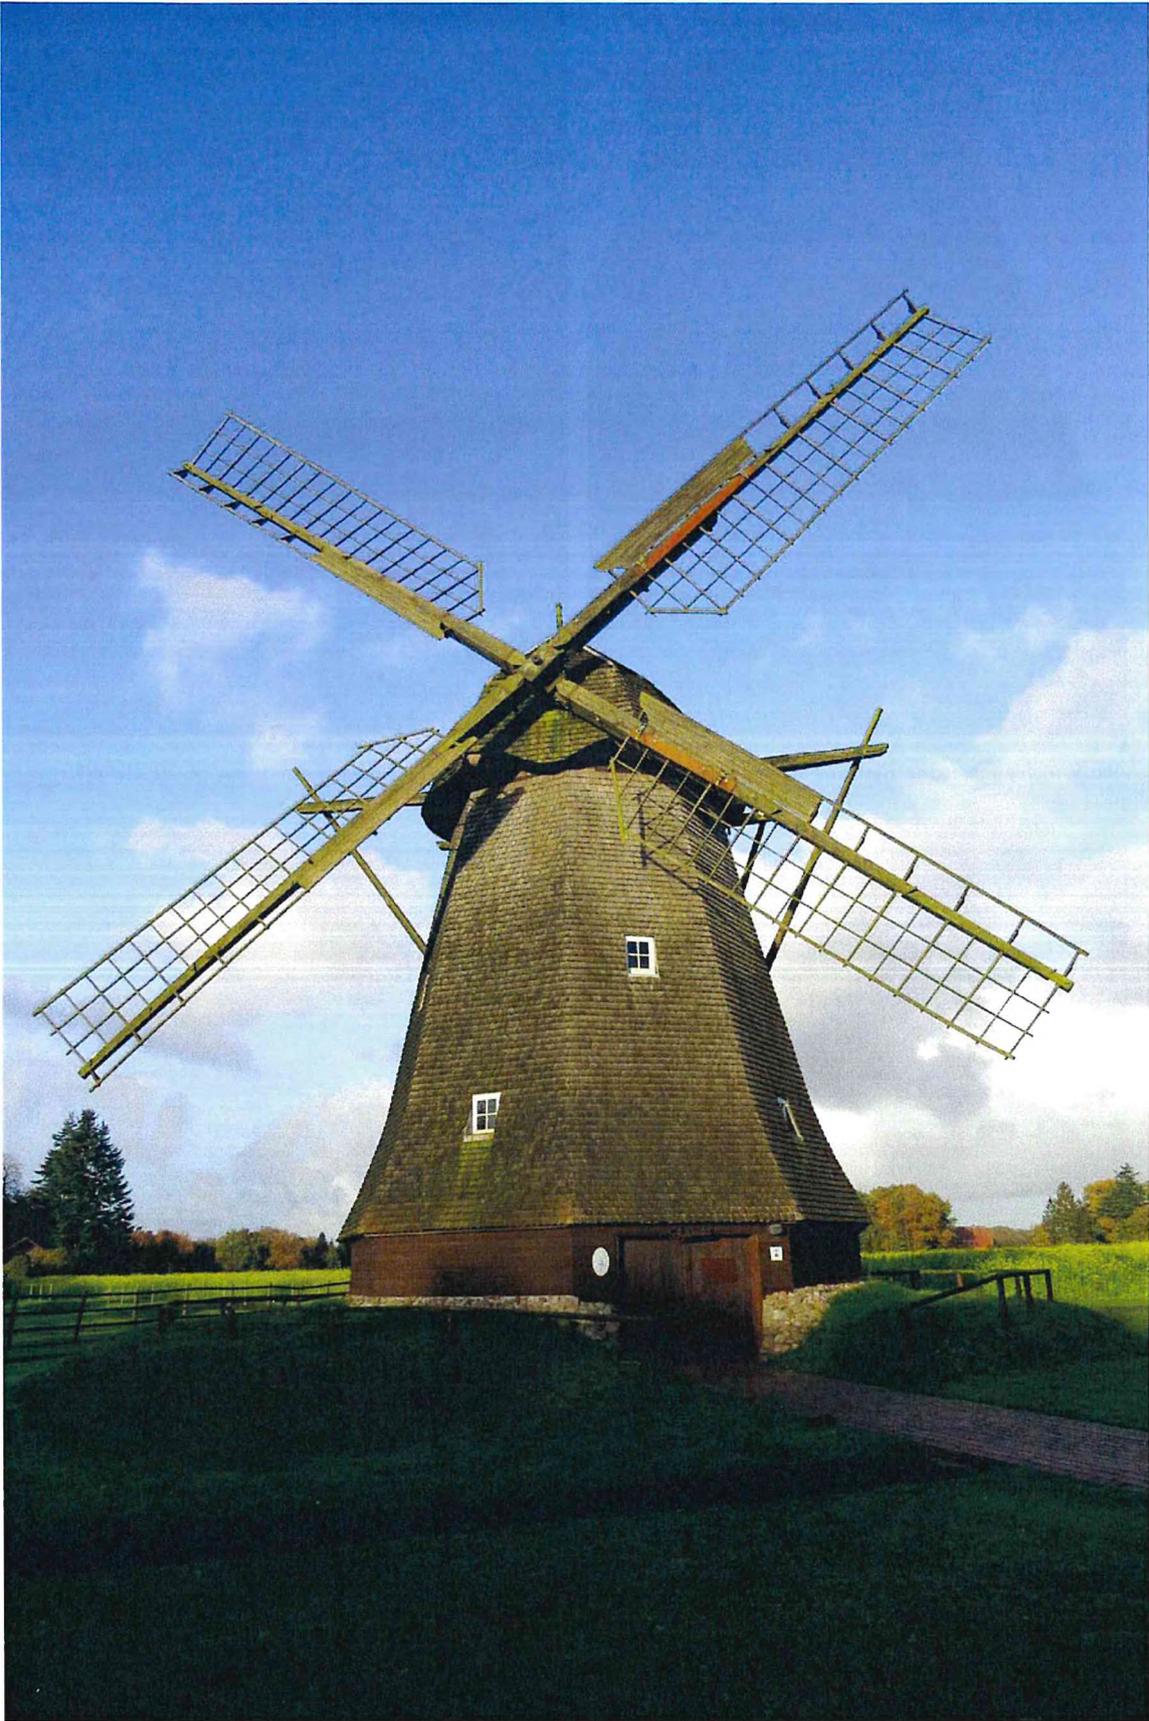
Abb. 12: Bestand im Herbst 2017 mit sichtbaren Notsicherungen im Bereich der Flügel.

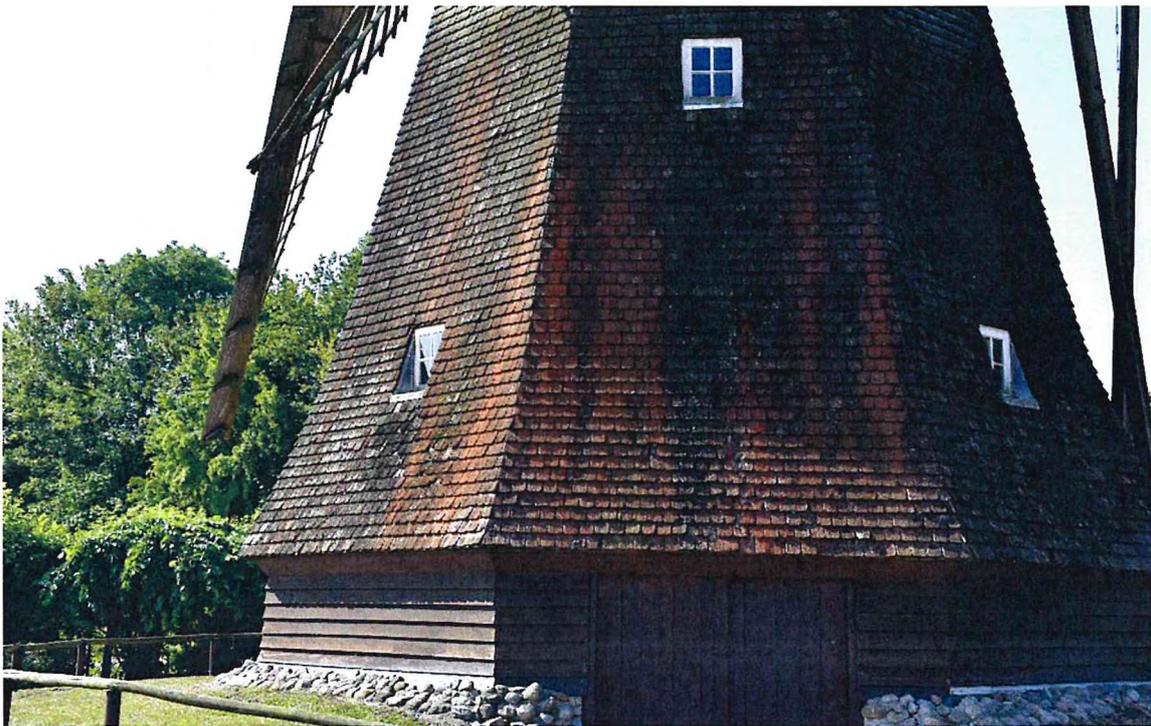
Abb. 19: Blick aus Norden – stark verfärbte und vermooste Eichenschindeleindeckung des Achtkants

Die Eindeckung des Achtkants von 1993/94 bestehend aus gesägten Eichenschindeln ist stark geschädigt und zum Teil abgängig. Die Verschalung des Mühlenschafthes ist mit einer Bitumenbahn abgedeckt, die Schindeleindeckung lagert auf einer Lattung mit Konterlattung. Die Verschalung des Achtkants ist intakt. Im Zuge der Restaurierungsmaßnahme soll der Austausch der Eindeckung einschließlich der Unterkonstruktion bis zur Verschalung des Achtkants erfolgen. Es empfiehlt sich gespaltene Eichenschindeln zu verwenden, da diese sich bezüglich ihrer Haltbarkeit als dauerhafter als gesägte Schindeln erwiesen haben. Die Unterkonstruktion wird entsprechend des Bestandes aus Lattung, Konterlattung und Bitumenbahn wieder hergestellt.

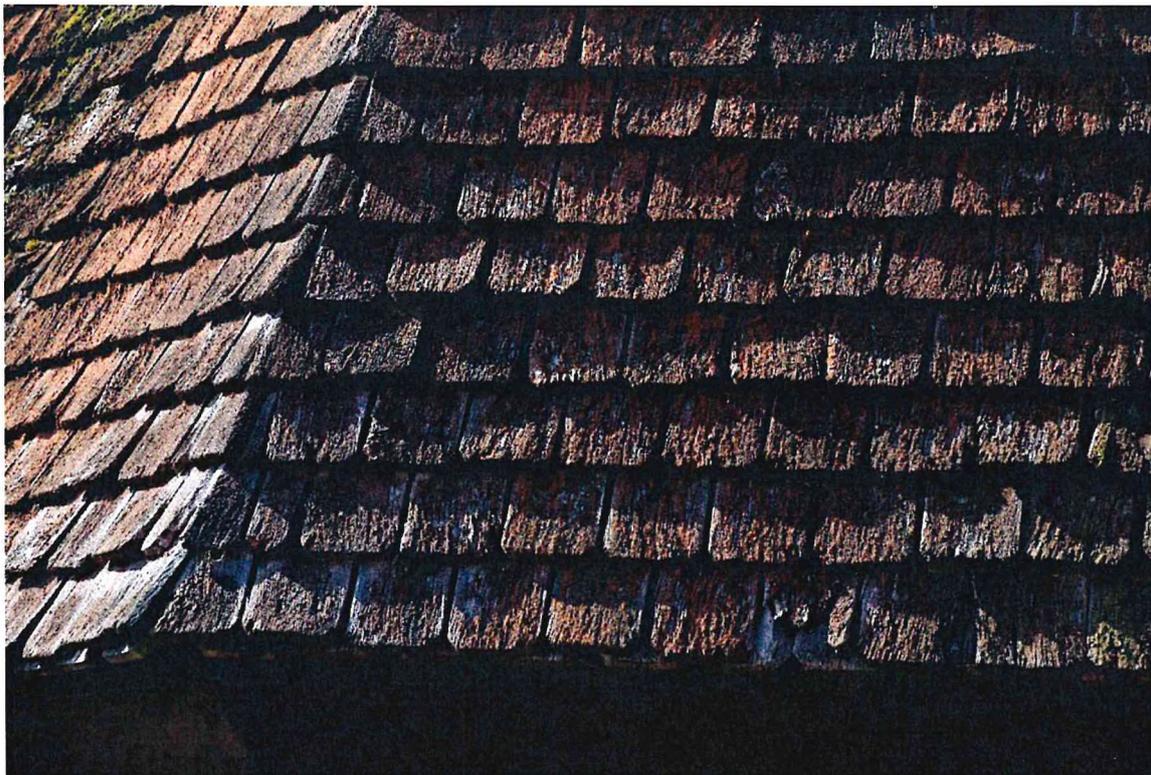
Abb. 20: Blick aus Norden – Detail – z.T. abgängige und stark verwitterte Schindeleindeckung

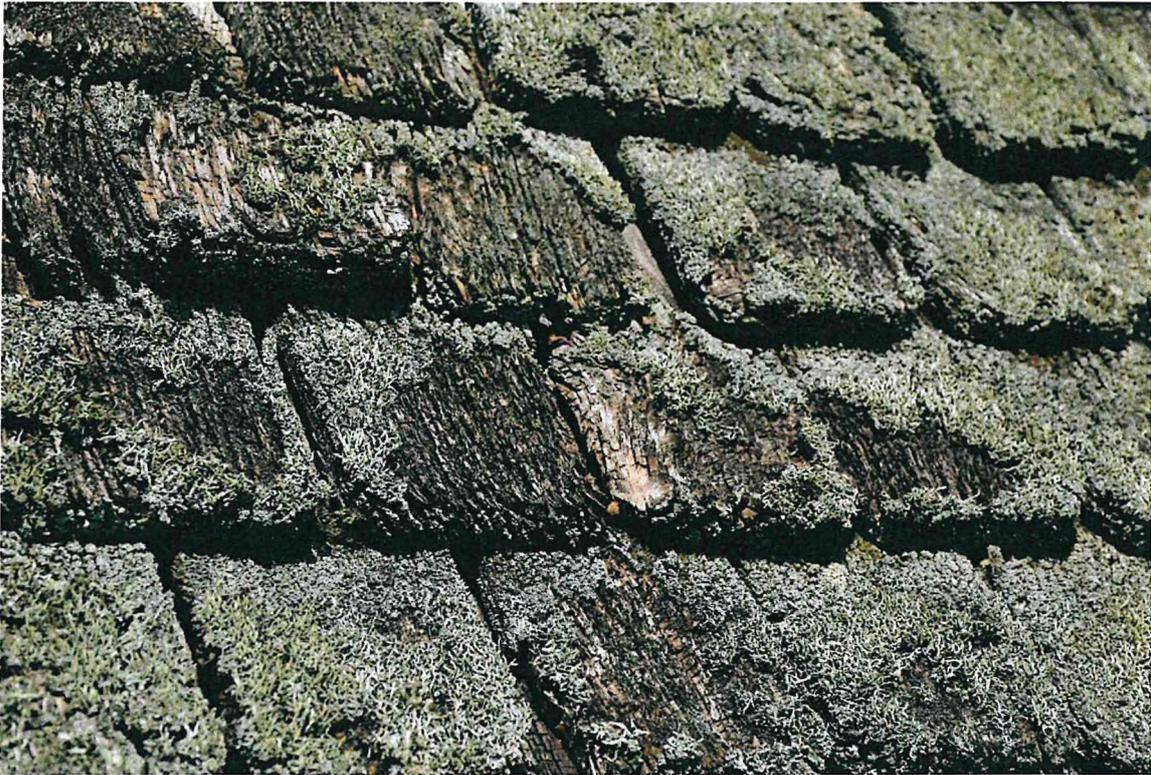
Abb. 21: Blick aus Osten – Detail – stark vermooste und verwitterte Eichenschindeln

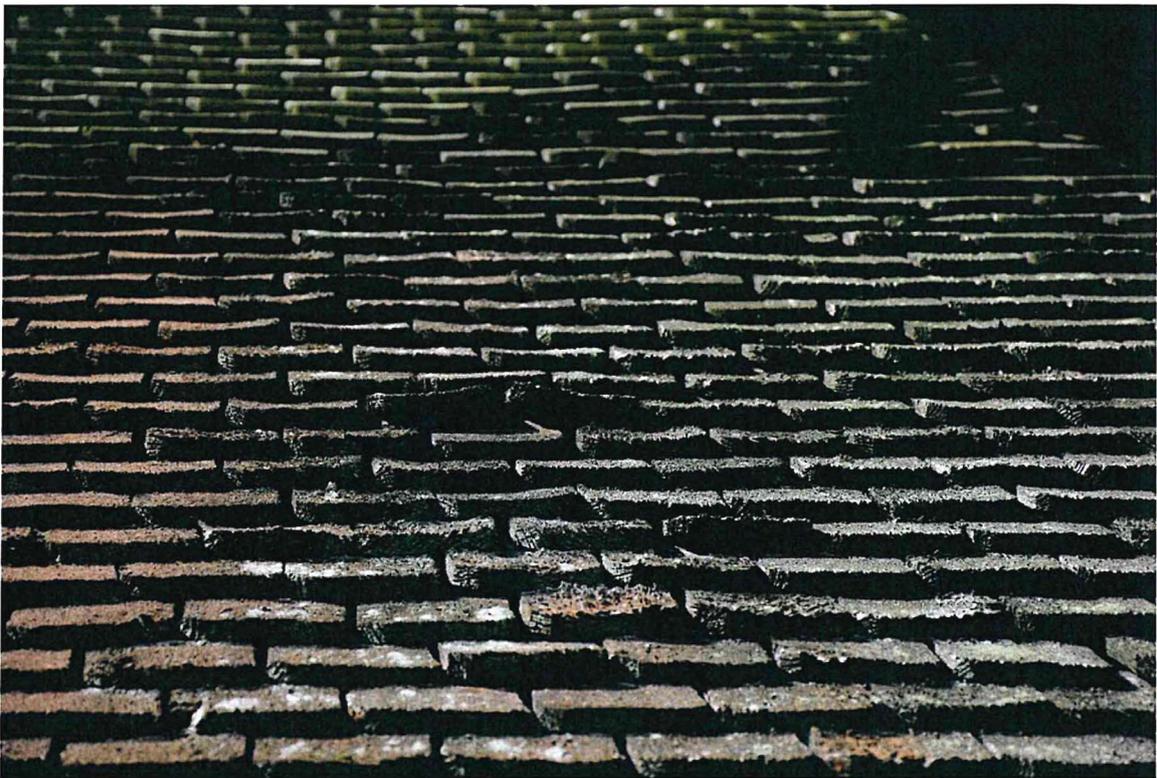
Abb. 22: Blick aus Nordwesten – Detail – abgängige Eichenschindeln in der Fläche des Achtkants

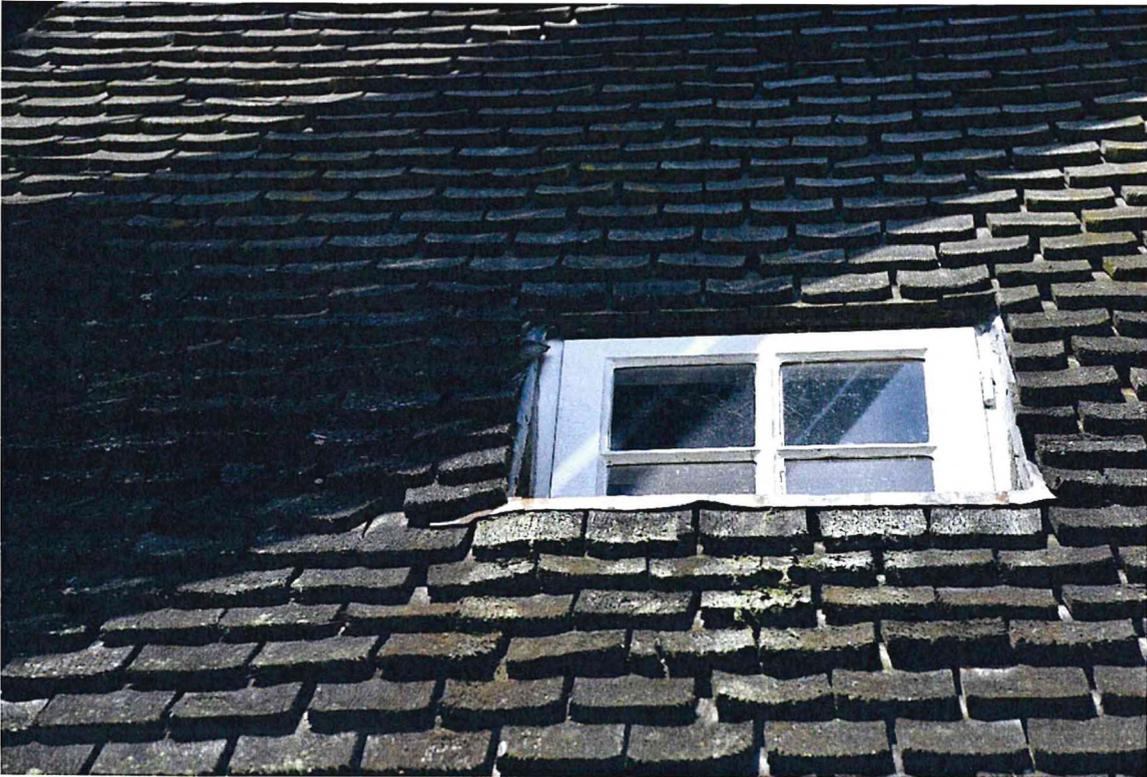
Abb. 23: Blick aus Westen – Detail – abgängige Schindeleindeckung im Anschluss zu den Fenstern der Mühle

Die Anschlüsse der Eindeckung an die Holzsprossenfenster sowie die Sohlbänke aus Zinkblech müssen erneuert werden. Die Fenster und Eingangstüren sollten während der Restaurierungsmaßnahme neu gestrichen werden. Die Verschalung des Achtkants zwischen dem unteren Tafelment und der Traufe bestehend aus Nadelholzdielen sowie die Traufbohle sind verwittert und sollten ausgetauscht werden.

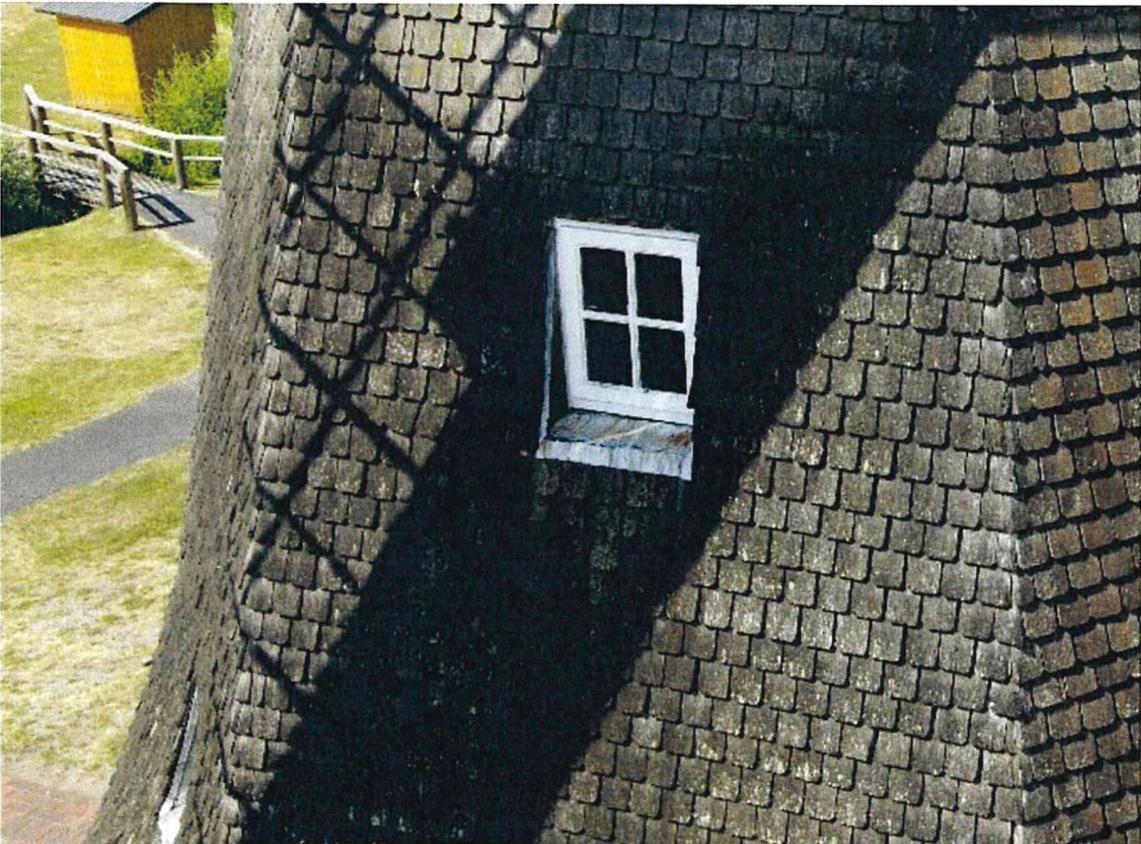
Abb. 24: Blick aus Westen – Detail – schadhafter Zinblechanschluss der Mühlenfenster an die Eindeckung

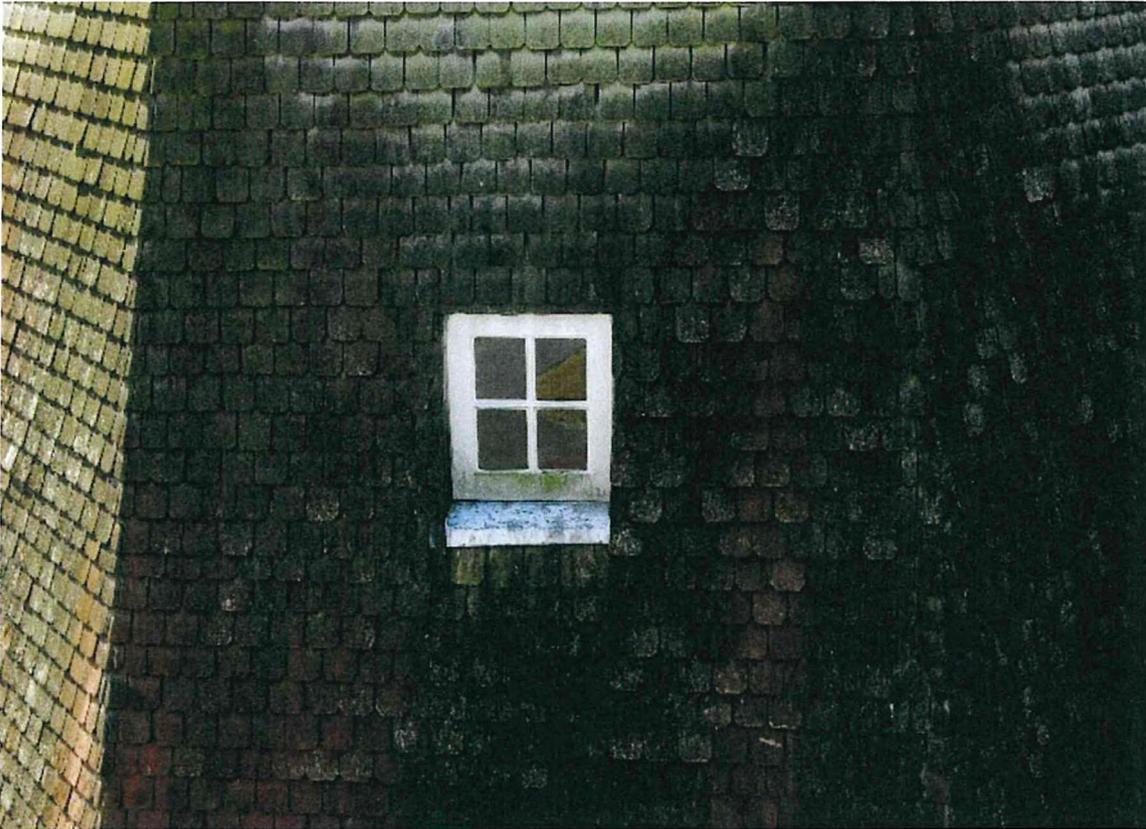
Abb. 25: Blick aus Norden – Detail –schadhafter Zinblechanschluss der Mühlenfenster an die Eindeckung, schadhafter Anstrich der Fenster

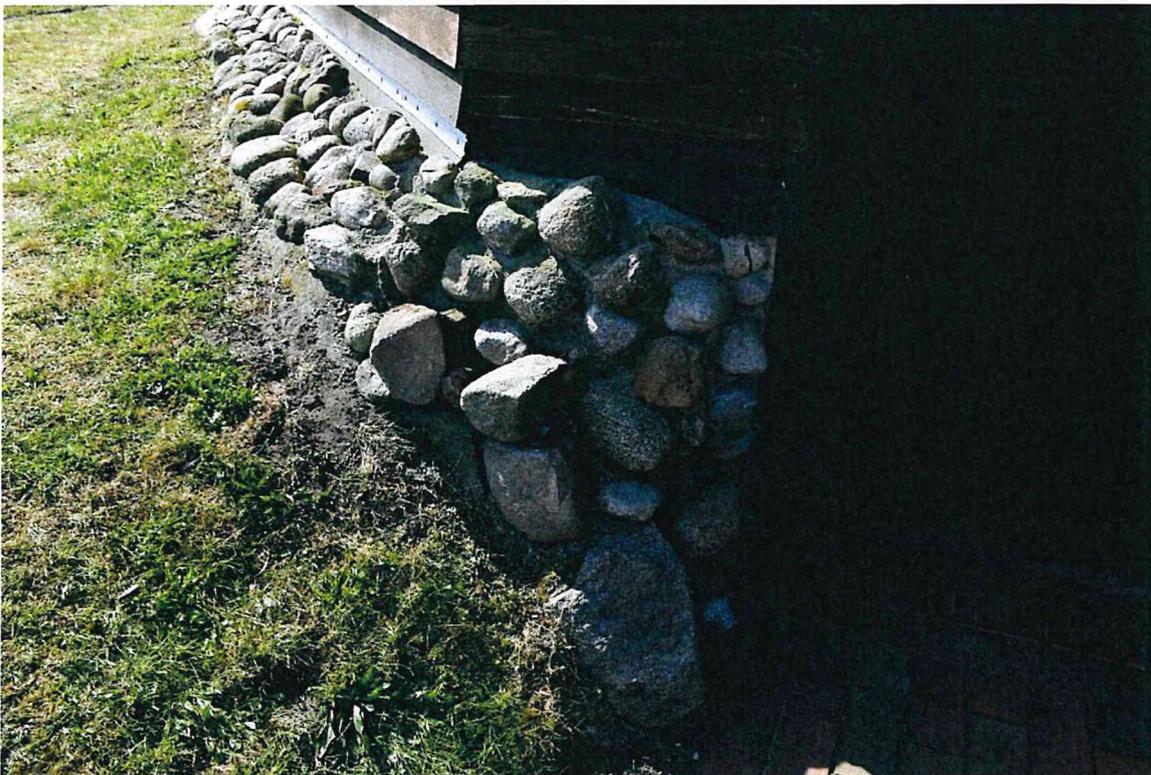
Abb. 26: Blick aus Norden – Abdichtung des Sockelmauerwerks der Mühle eingegraben in einen Erdwall mit aufgelegtem Findlings- bzw. Kieselmauerwerks

Der hölzerne Achtkant ruht auf einem gut erhaltenen Naturstein-/Findlingsmauerwerk, eingegraben in einem das Bauwerk umfassenden Erdwall. Das Mauerwerk wurde mit einer von außen befestigten Bitumenbahn gegen eindringende Feuchtigkeit geschützt. Das Gewicht des aufgelagerten vermörtelten Findlings- bzw. Kieselmauerwerks verursacht jedoch das Abreißen der Bitumenbahn vom Mühlenschafthaus, sodass der Schutz vor Feuchtigkeit nicht mehr gewährleistet ist.

Das Mauerwerk sollte abschnittsweise freigelegt und mit einer neuen Bitumenbahn als Gleitlager belegt werden. Der Anschluss der Bitumenbahn sollte durch die Stülpeschalung verdeckt werden. Im Anschluss sollte ein Bett aus Kies und größeren Flusskieseln als Schutz vor Spritzwasser und zur besseren Abführung von stärkeren Regenmassen eingebaut werden. An den Eingängen der Mühle könnte die Sicherung des Erdwalls wieder mit einem Findlingsmauerwerk erfolgen. Dieses sollte jedoch im ca. 45°-Winkel auf die vorhandene Entwässerungsrinne zugeführt werden.

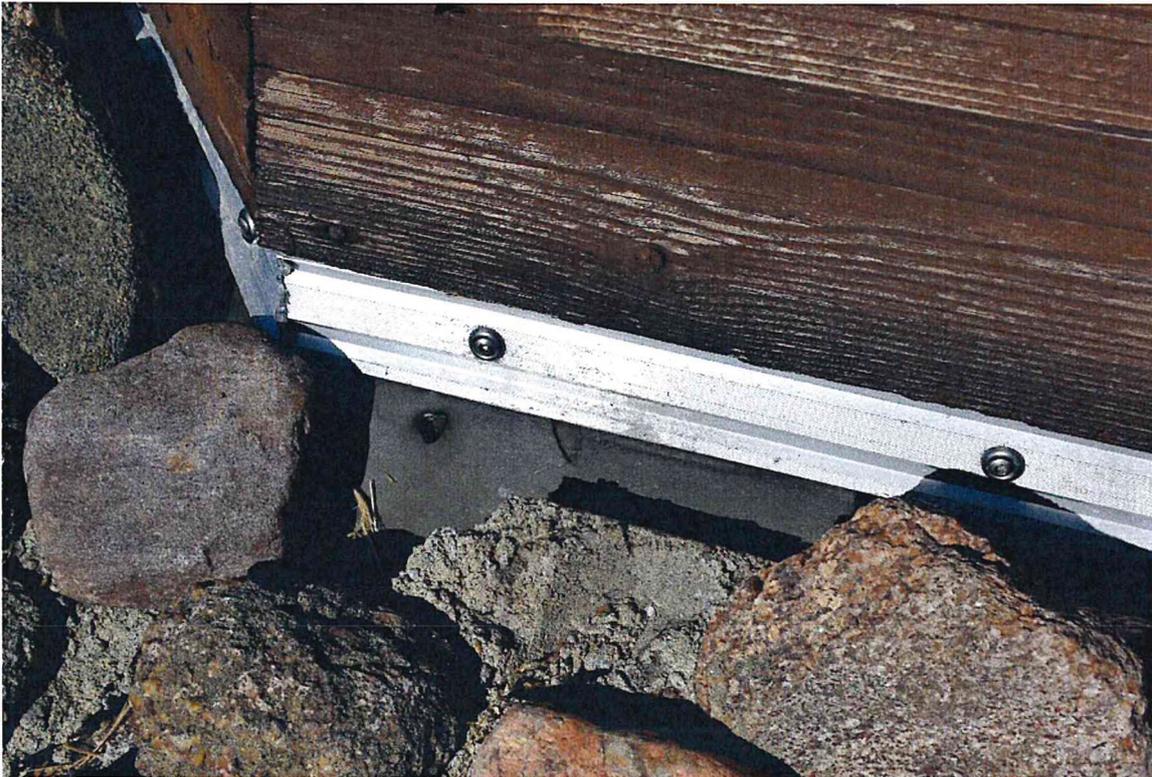
Abb. 27: Sockelabdichtung – Detail – durch das Gewicht des aufliegenden Findlings-/Kieselmauerwerks abreiende Abdichtungsbahn, verwitterte Verschalung des Achtkants unterhalb der Traufe

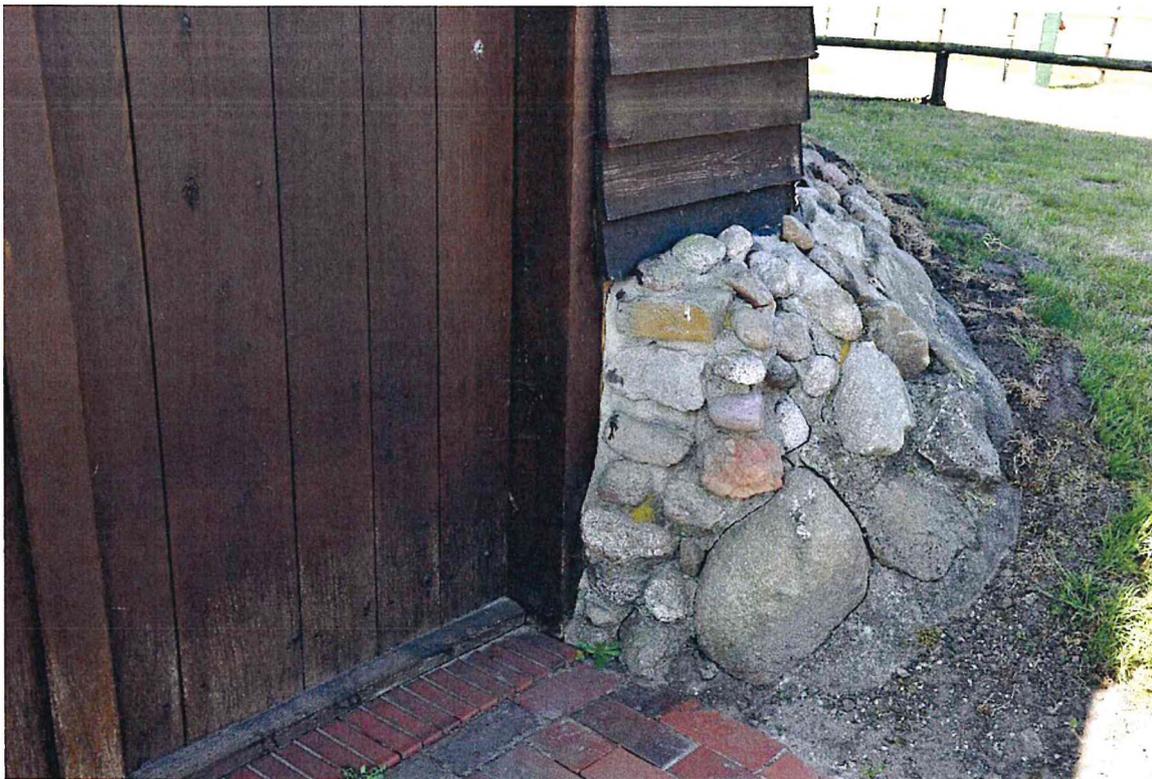
Abb. 28: Blick aus Norden – witterungsbedingte Auswaschung der Vermrtelung des Findlings-/Kieselmauerwerks am Eingang der Mhle

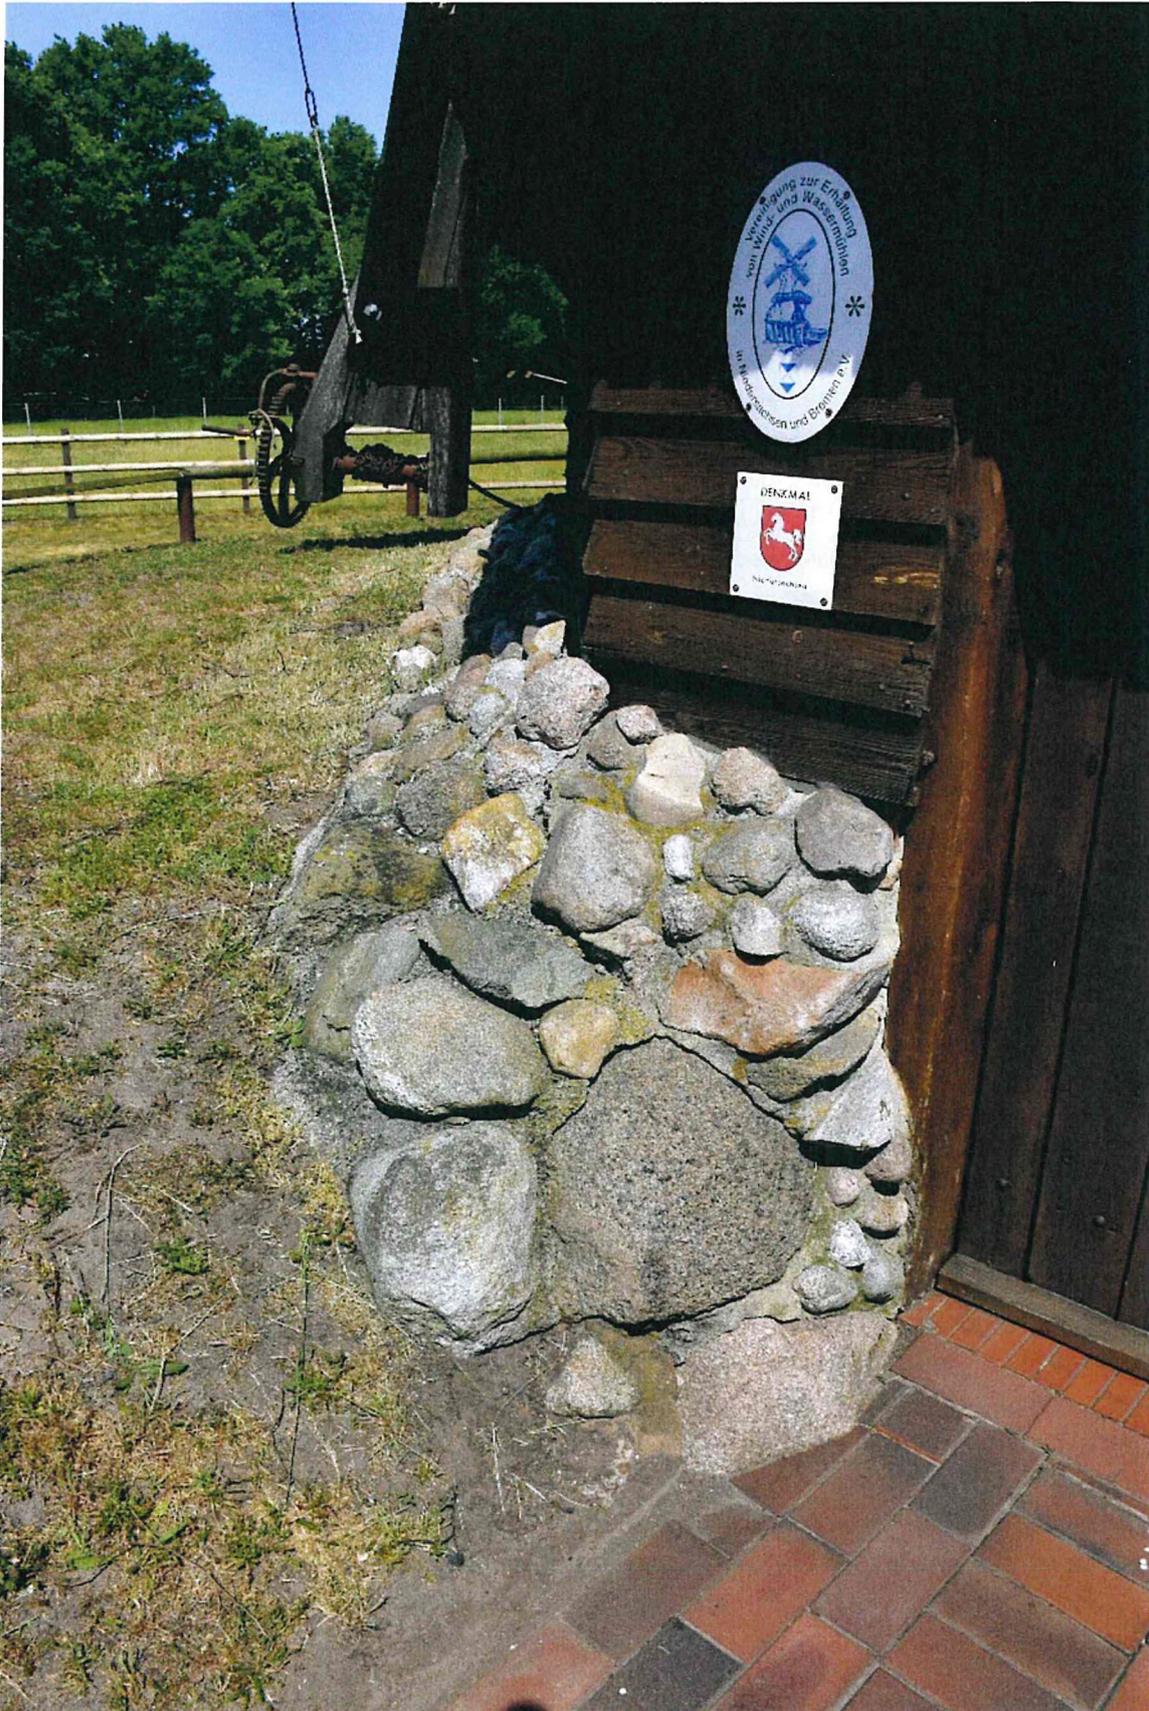
Abb. 29: Blick aus Süden – witterungsbedingte Auswaschung der Vermörtelung des Findlings-/Kieselmauerwerks am Eingang der Mühle, verwitterte Verschalung des Achtkants unterhalb der Traufe

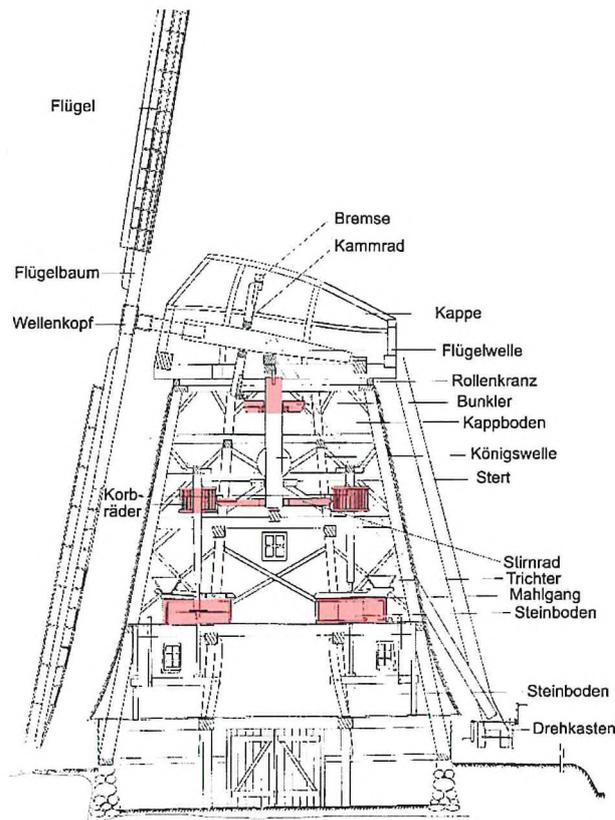
Abb. 30: Erläuterung der Mühlentechnik der Schutenmühle Löningen mit Kennzeichnung der zu überprüfenden bzw. zu reapiierenden Bereich

Für den weiteren Betrieb der Mühle – „Drehen“ der Mühle und ggf. Mahlen – ist die Überarbeitung einiger Bauteile der Mühlentechnik sowie eine Überprüfung durch den Mühlenbauer zum empfehlen.

Die Kämme des Bunklers und des Stirnrades sind zu überprüfen und ggf. zu erneuern. Ebenfalls sollte die Krone der Königswelle überprüft und schadhafte Bereiche ausgetauscht werden. Nach dem Ausbau der Königswelle kann der Spurtopf im Königsbalken durch den Mühlenbauern gesichtet und ggf. repariert werden. Das Stirnrad muss nach dem Wiedereinbau der Königswelle erneut ausgekeilt werden. Zudem empfiehlt es sich die Verkeilung der weiteren Räder der Mühle zum überprüfen, diese nachzuschlagen und ggf. auszutauschen. Für den Betrieb der Mahlgäng sind die Korbräder zu überarbeiten und schadhafte Holzteile auszutauschen. Die Mülsteine sind ebenfalls zu prüfen und zu schärfen.
