IGS773 | BBS-Technik Cloppenburg

Machbarkeitsstudie zur möglichen Sanierung der Gebäudeteile A und G

Stand: 20.12.2017

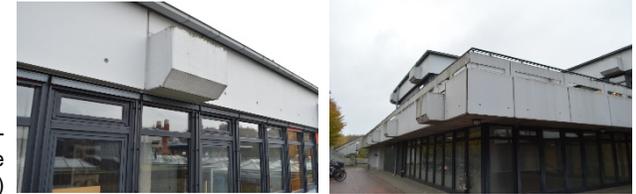
Stahlbeton-
Skelettbauweise
(Bestand)

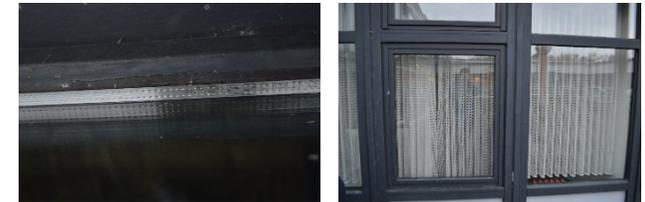
Glasaustausch
(im Bestandsrahmen)

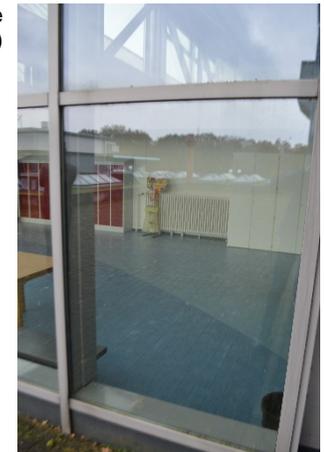
Fassade Aula Südseite
(erneuert)

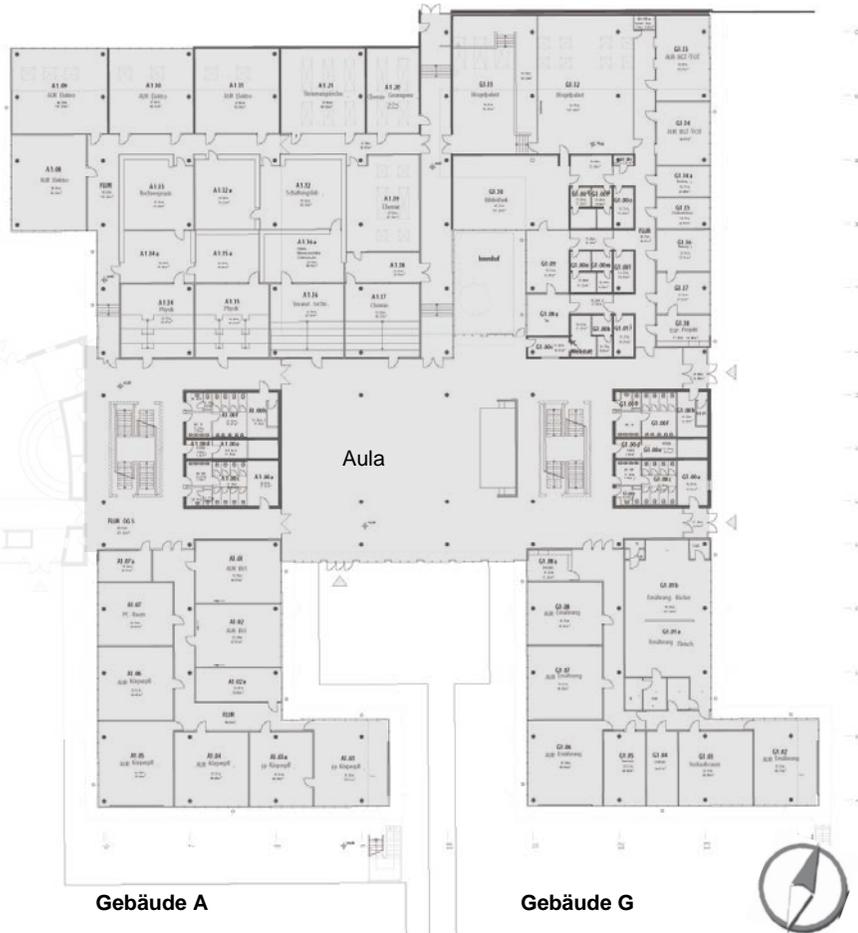
Grundriss Erdgeschoss

BGF ca. 5.705 m²

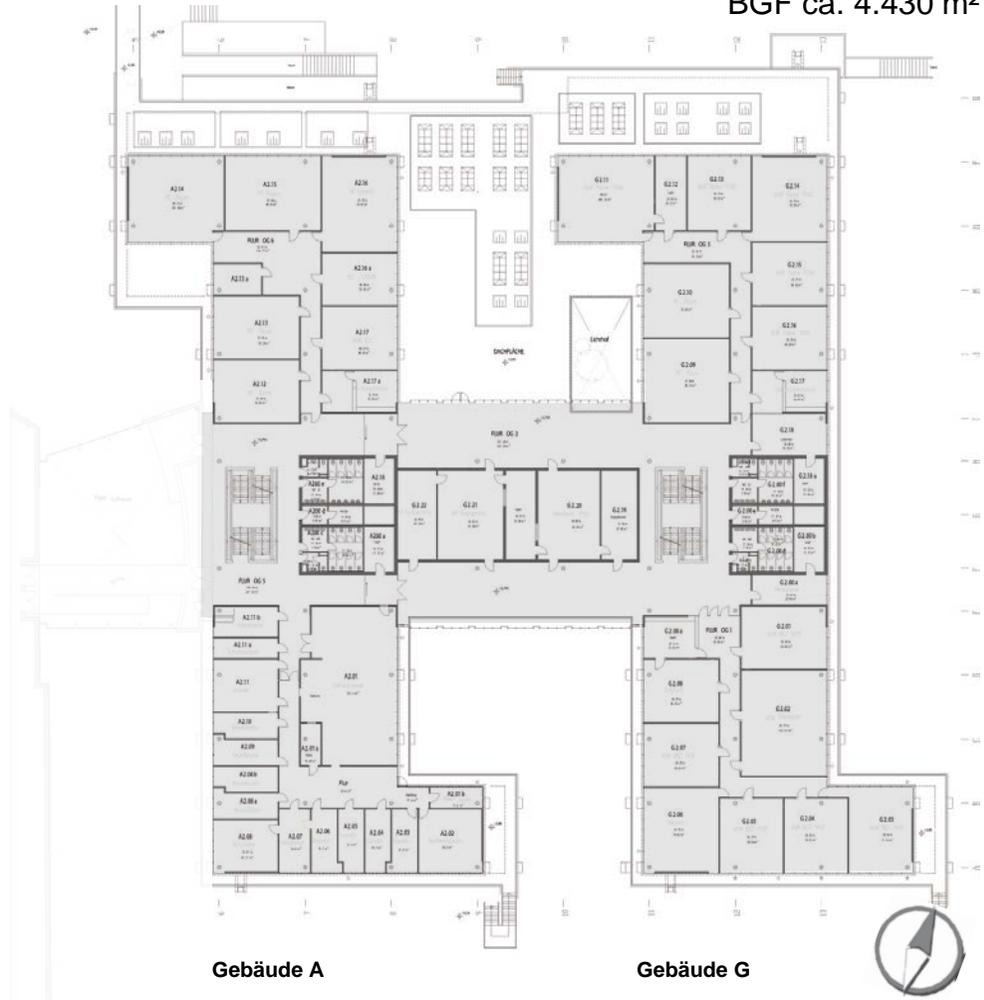
Grundriss Obergeschoss

BGF ca. 4.430 m²

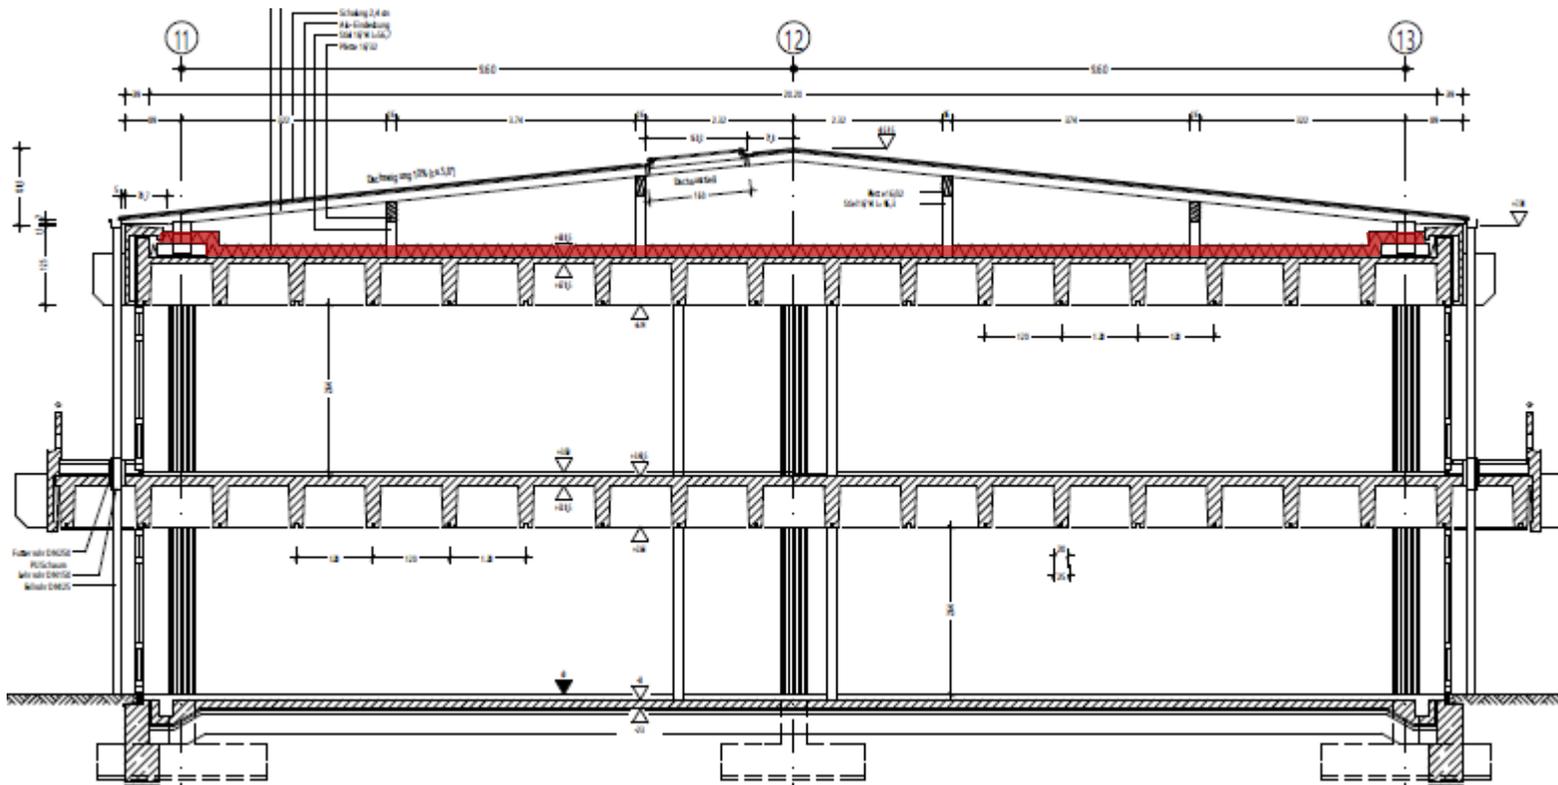
Querschnitt

Nachträglich
ergänzt
Dach

Dämmung der obersten
Geschossdecke
(20cm Mineralwolle)

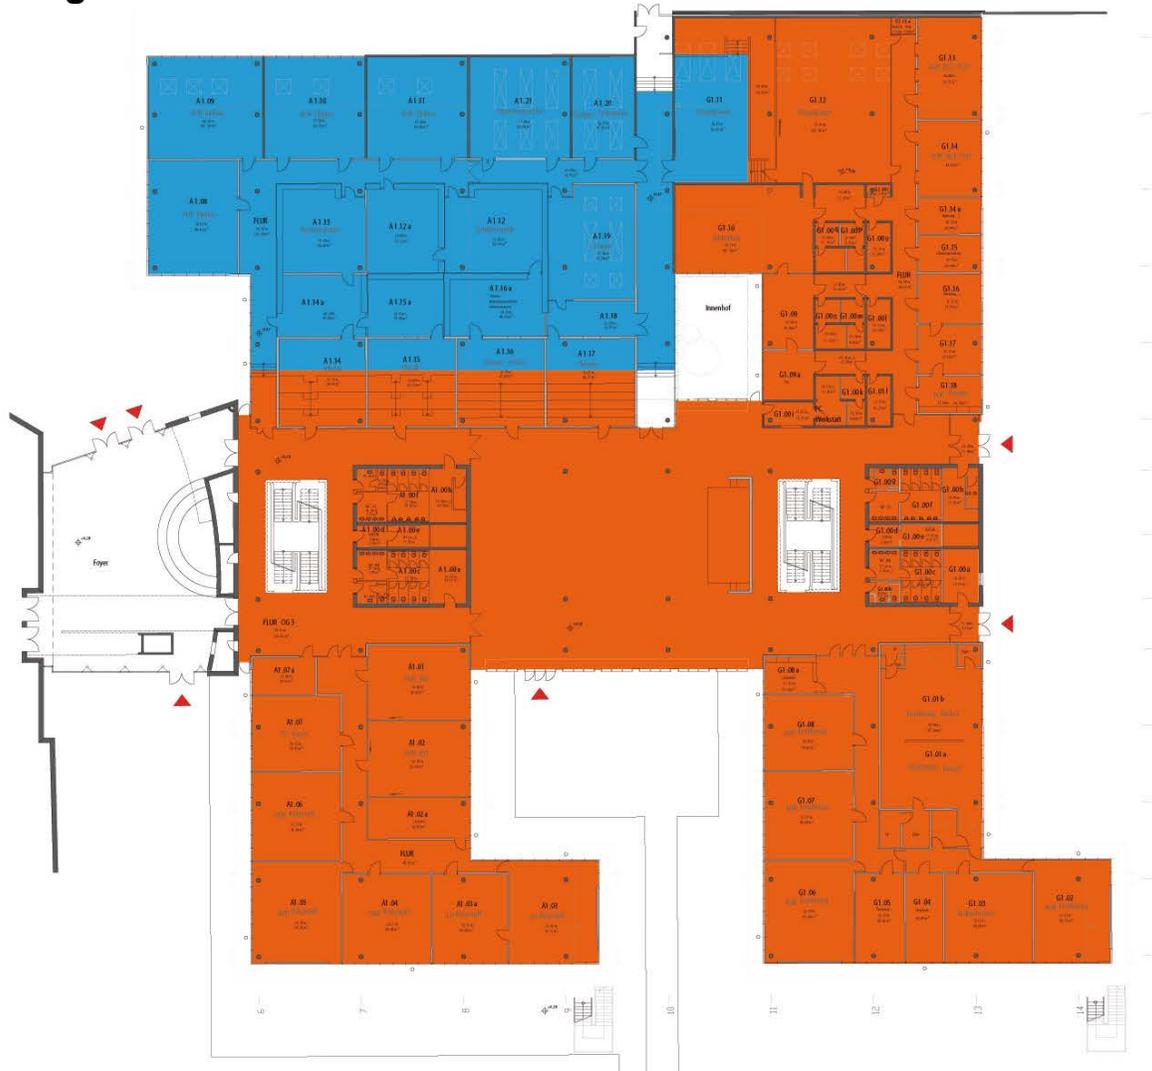
Erdgeschoss

Anforderungen an die lichte
Raumhöhe von Unterrichtsräumen:
➤ mind. 3 m

Lichte Raumhöhe
bis Unterkante
Betonrippendecke

Bezogen auf die Unterkante des Unterzugs der Deckenkonstruktion ist die vorhandene Raumhöhe auf ca. 78 % der Fläche (EG/ OG) geringer als 3,00 m.

Die kritische lichte Raumhöhe im EG beträgt 2,64 m	$< 3,00$ m
Die kritische lichte Raumhöhe im OG beträgt 2,52 m	$< 3,00$ m

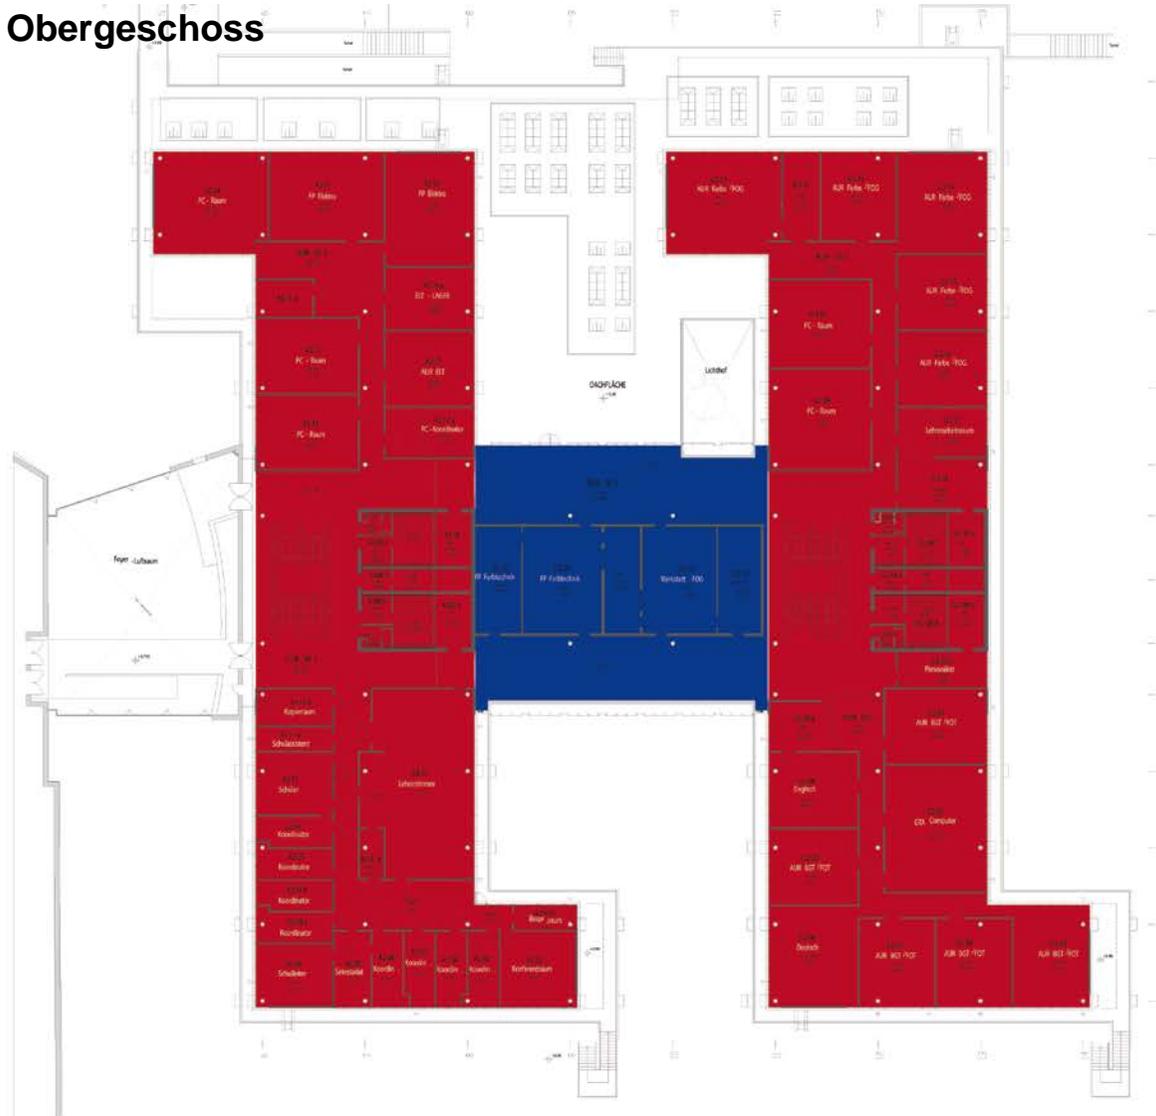
Obergeschoss

Anforderungen an die lichte
Raumhöhe von Unterrichtsräumen:
➤ mind. 3 m

Lichte Raumhöhe
bis Unterkante
Betonrippendecke

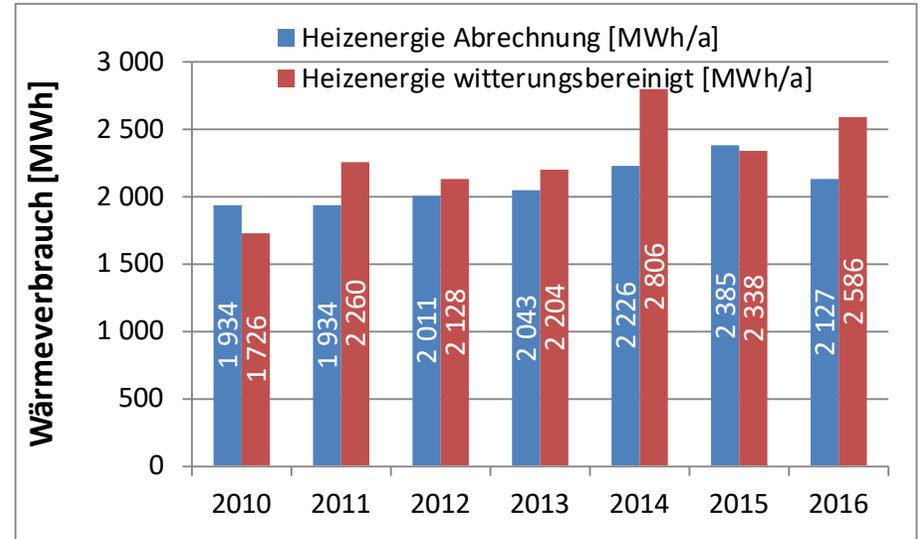
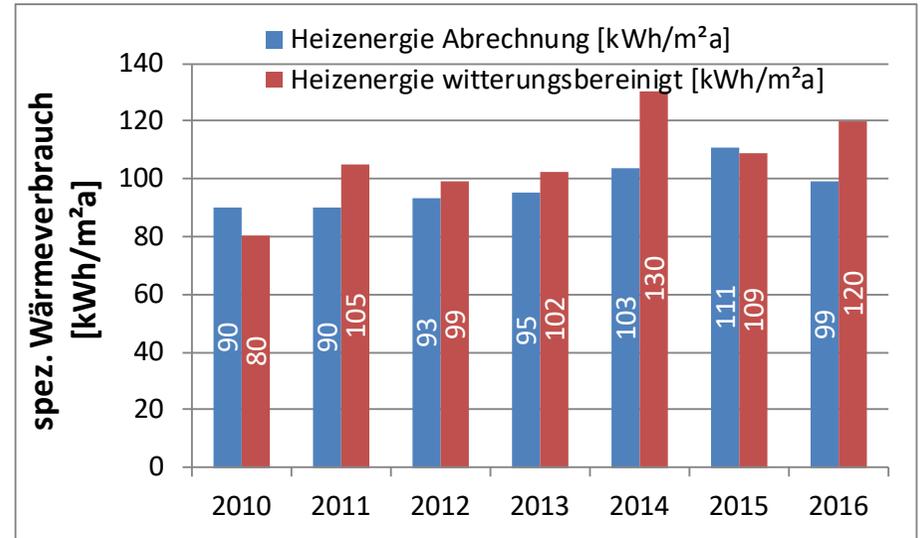
Wärmeverbrauch | Bestand

- Verbrauchserfassung Wärme für die gesamte Liegenschaft
- Differenzierung nach Flächenanteile, Baualtersklassen und Sanierungsgrad
- Legende: A, G ... Gebäude A und G
Sport ... Sporthalle
B-F ... Gebäude B bis F
REF ... Referenzwert nach BBSR 2015

Der Wärmeverbrauch der Bestandsgebäude A und G ist der Baualtersklasse angemessen und liegt bei ca. 120 kWh/m²a.

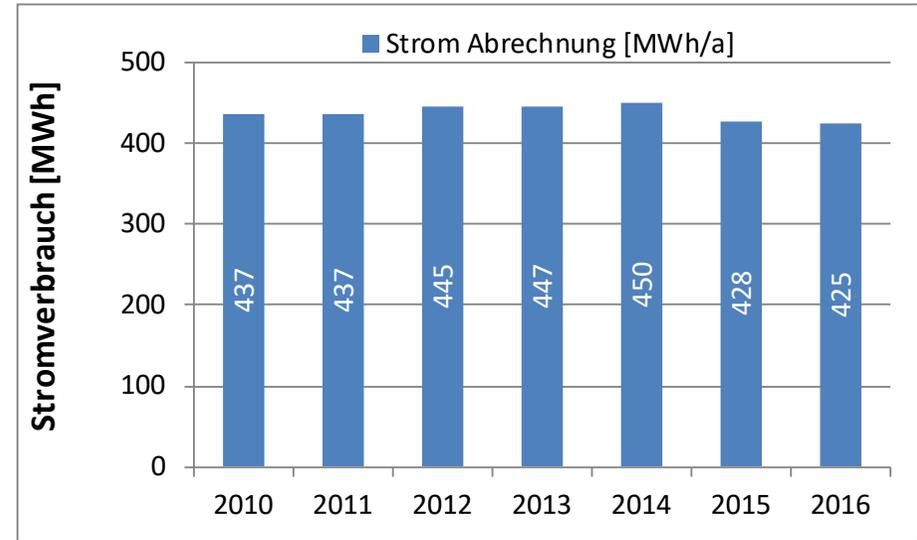
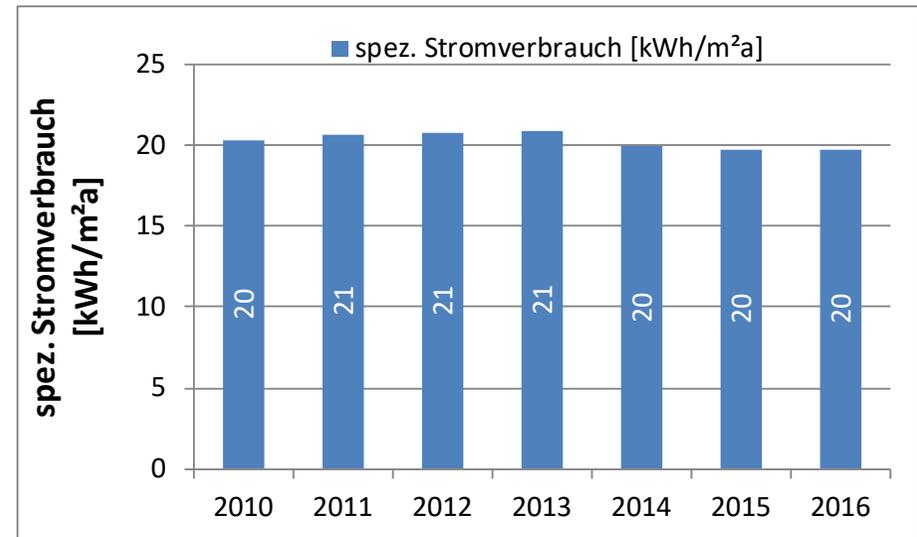
Stromverbrauch | Bestand

- Verbrauchserfassung Strom für die gesamte Liegenschaft
- Differenzierung nach Flächenanteile, Baualtersklassen und Sanierungsgrad
- Legende: A, G ... Gebäude A und G
Sport ... Sporthalle
B-F ... Gebäude B bis F
REF ... Referenzwert nach BBSR 2015

Der Stromverbrauch liegt aufgrund der geringen Tageslichtnutzung und der mechanischen Lüftung von innenliegenden Räumen leicht über dem überdurchschnittlichen Stromverbrauch.

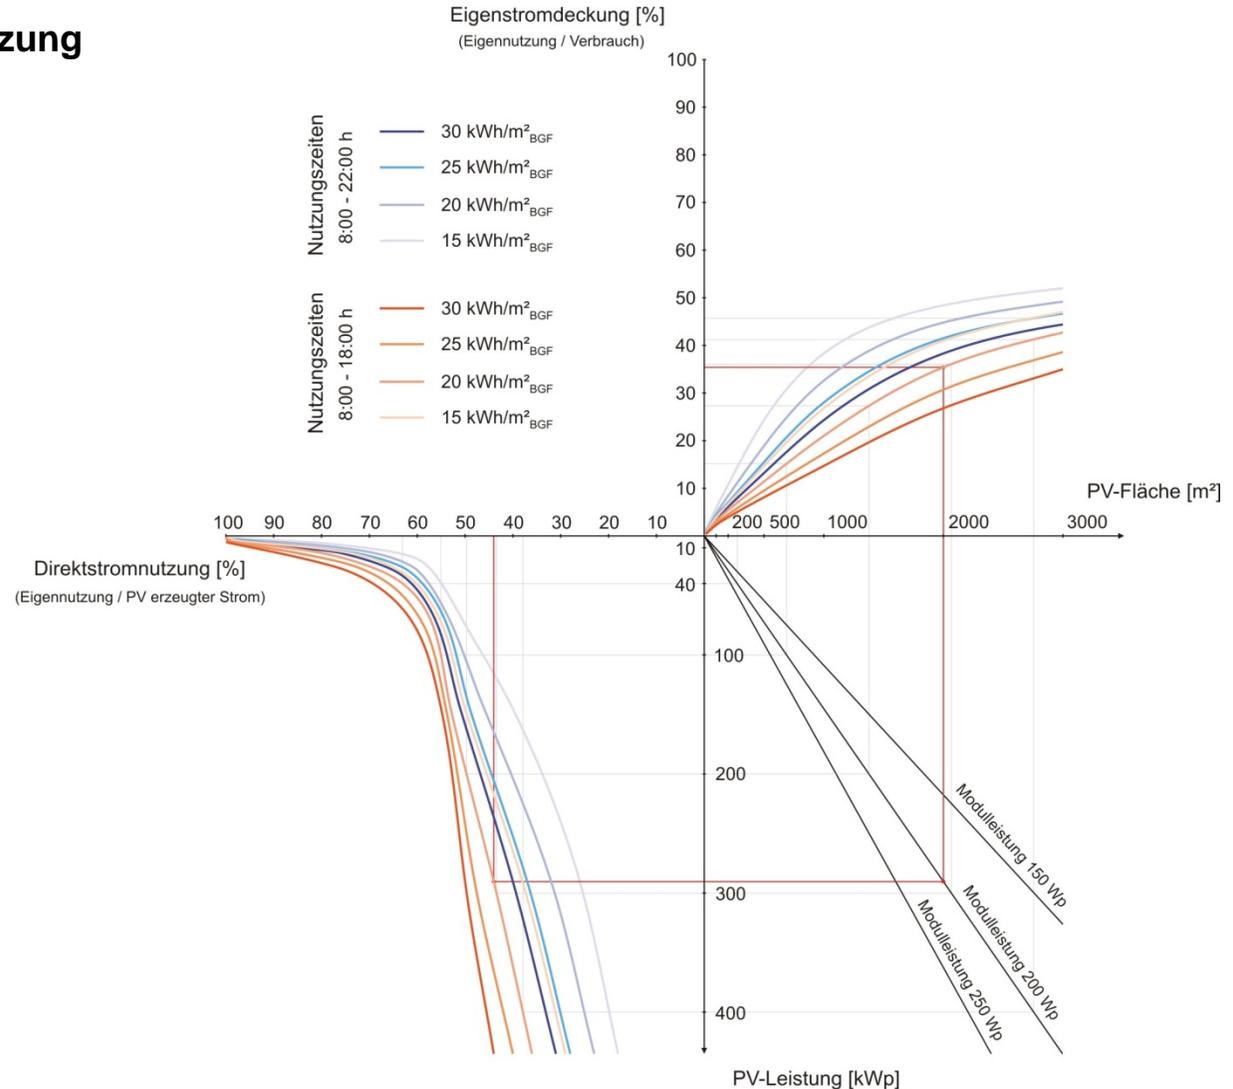
Nomogramm zur Bewertung der Eigenstromdeckung bzw. Direktstromnutzung Profil: Berufsschulen

- hinterlüftet/ feste Aufstellung
- Azimut: 0° Neigung: 10°
- unverschattete Installation

- spez. Verbrauch: 25 kWh/m²_{NGF}
- NGF: 8.645 m²

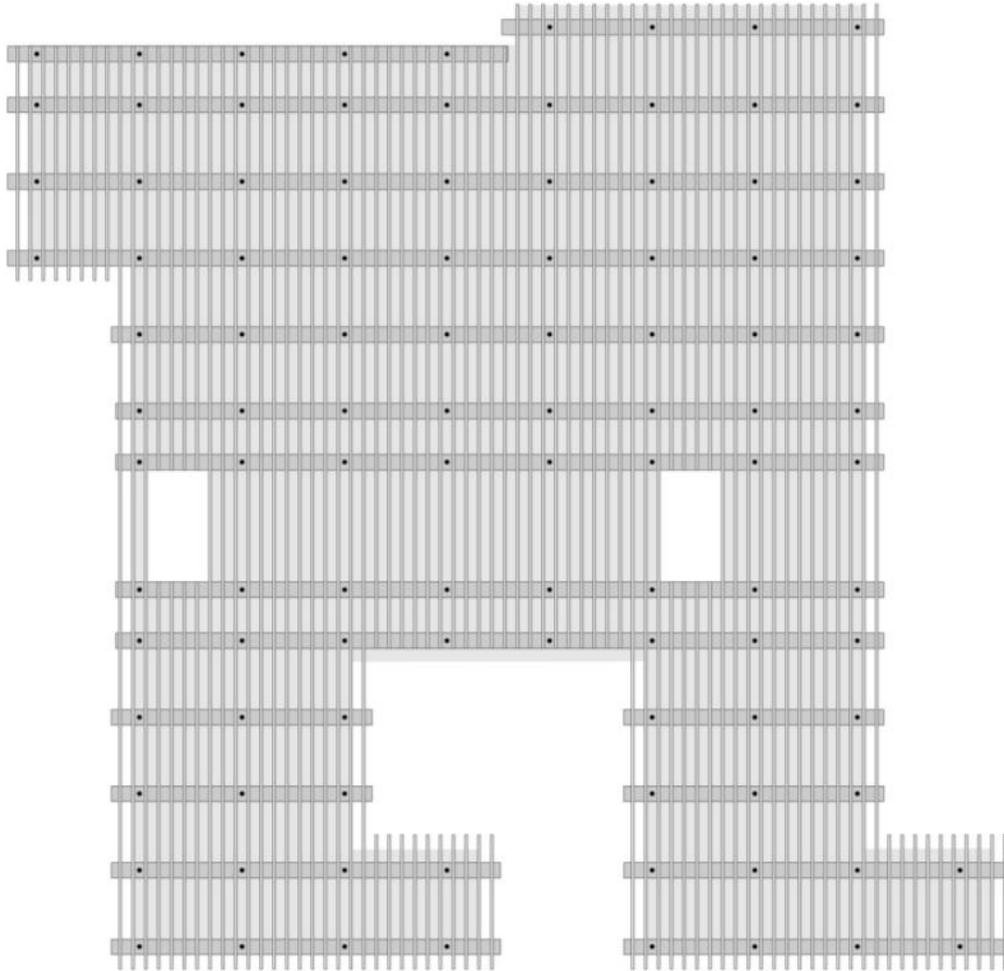
Decke über Erdgeschoss

- Stützen
- Unterzüge
- Rippen
- Bodenplatte

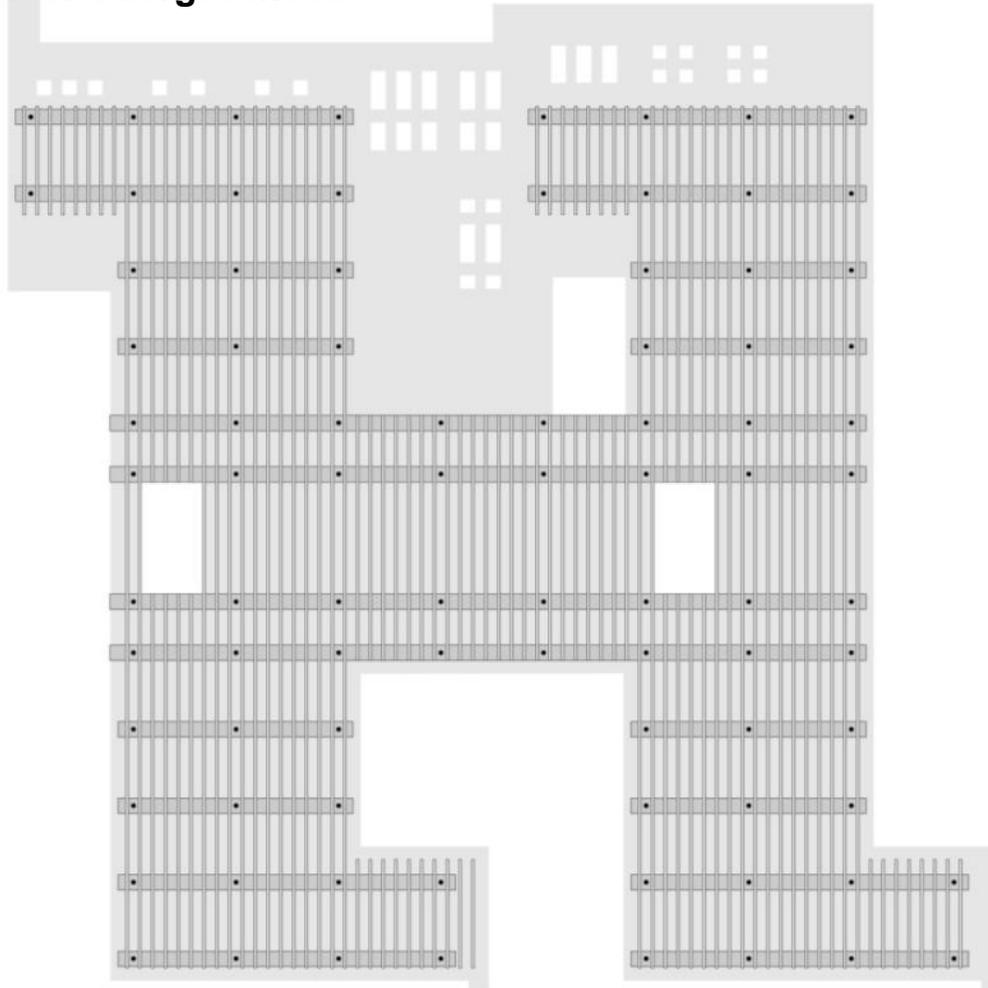
Decke über Obergeschoss

- Stützen
- Unterzüge
- Rippen
- Decke zwischen EG und OG

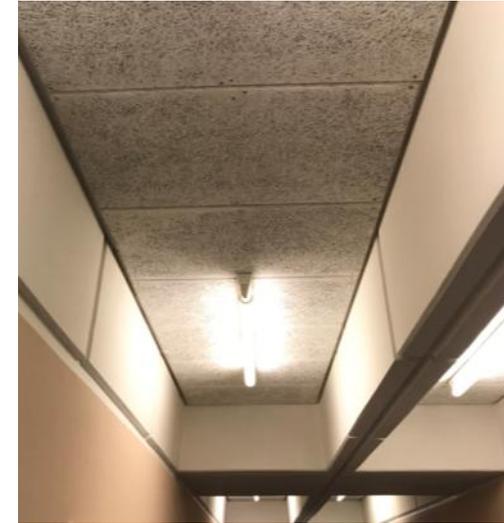
Geschossdecke
mit Tektalan zur
Schallabsorption

Stahlbeton-
unterzüge
Höhe ca. 65 cm

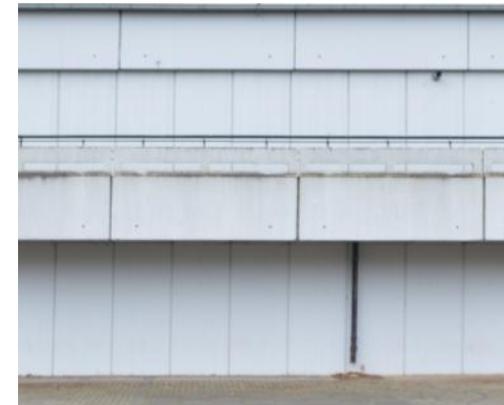
Stahlbeton-
brüstungen

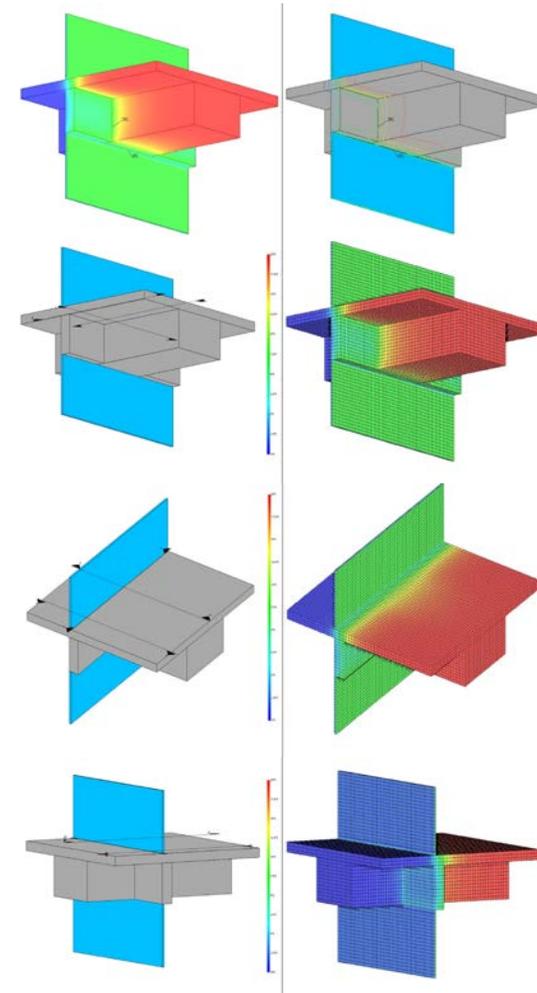
Dreidimensionale Wärmebrückenberechnung (psi-Therm)

Verlustleistung pro Meter 170 W/m

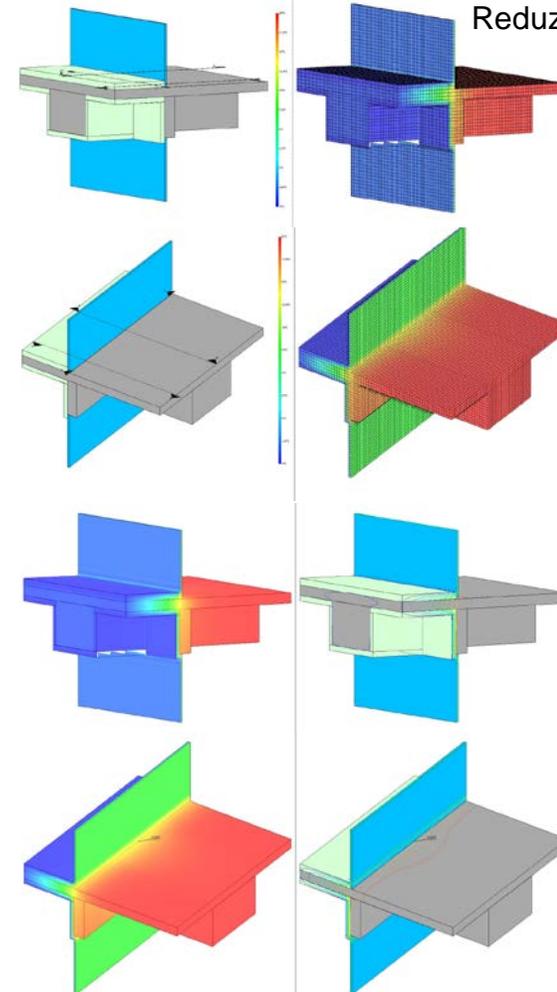
Dämmung der Balkone
von oben und unten
Dämmung der Stirnseite
Dämmung der StB Träger

→ Mögliche Reduzierung der
Verluste um max. 50%

Verlustleistung pro Meter 105 W/m

Reduzierung der Verluste
um ca. 38%

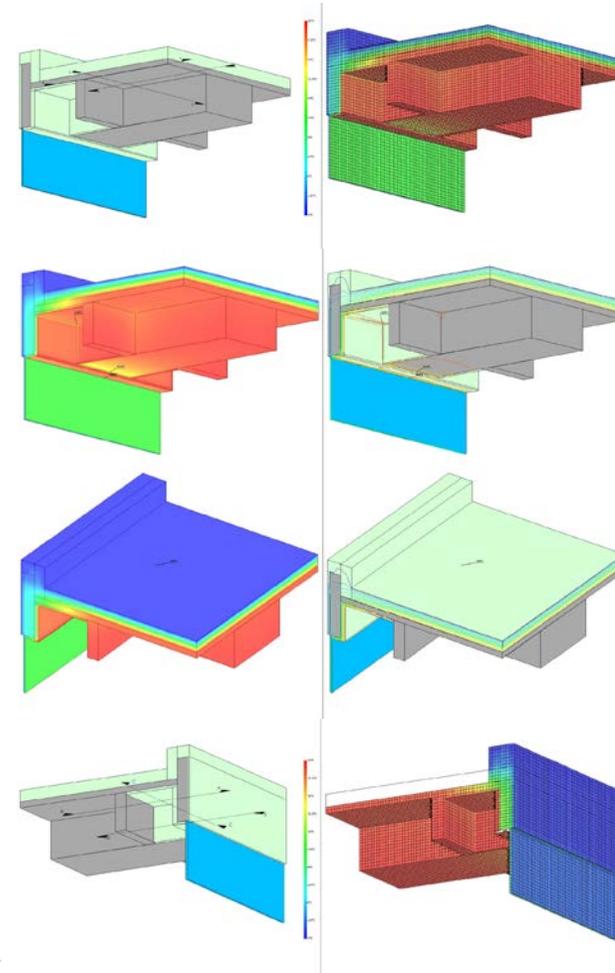
Rückbau der Auskragung
Rückbau der Attikaverblendung

→ gute Reduzierung der
Verluste möglich

Verlustleistung pro Meter 59 W/m

Reduzierung der Verluste um ca. 31%

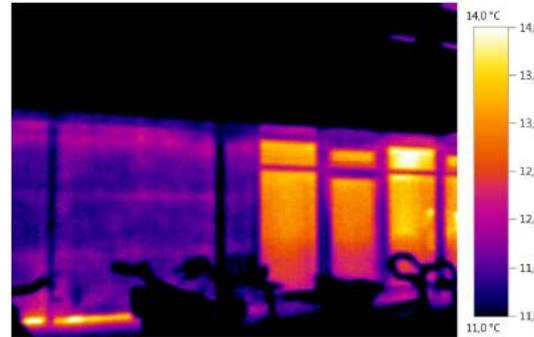
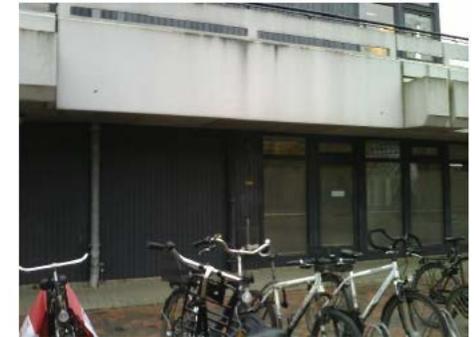
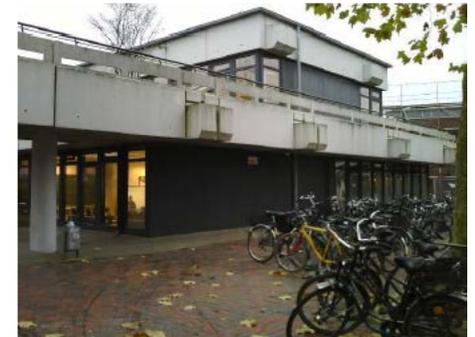
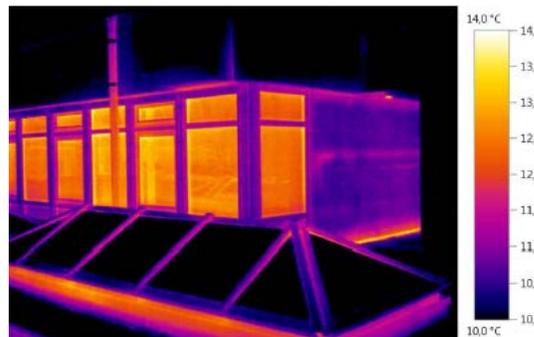
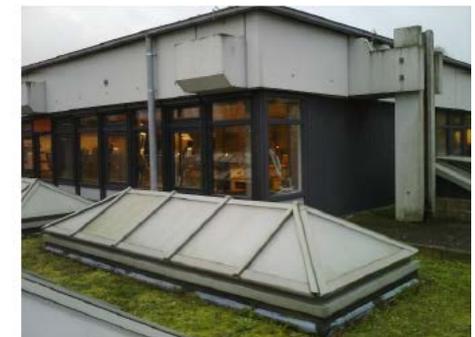
Wärmebrücken im Sockelbereich und
Temperaturunterschiede an der Fassade

Datum: 10.11.2017
 Tageszeit: 09:00-10:00 Uhr
 Wetter: bewölkt
 Außen-Temp. [°C]: ~ 10 °C
 Emissionsgrad: 0,93
 Refl. Temp. [°C]: 14

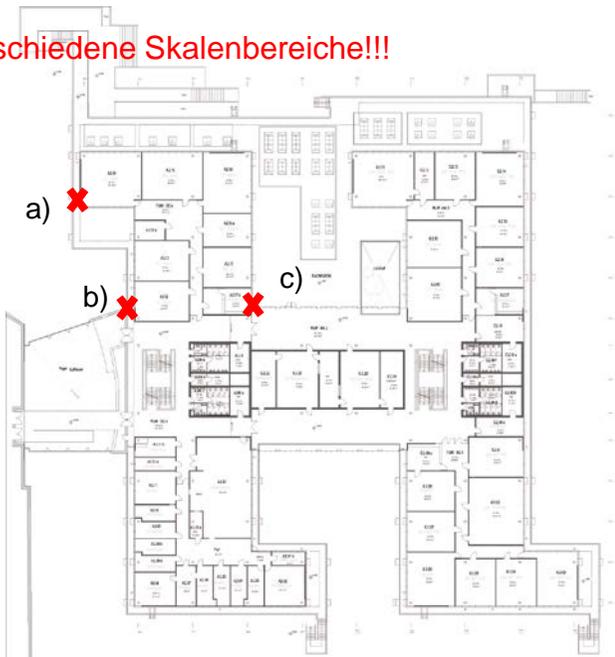
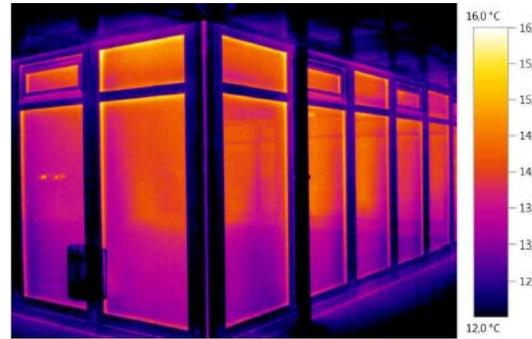
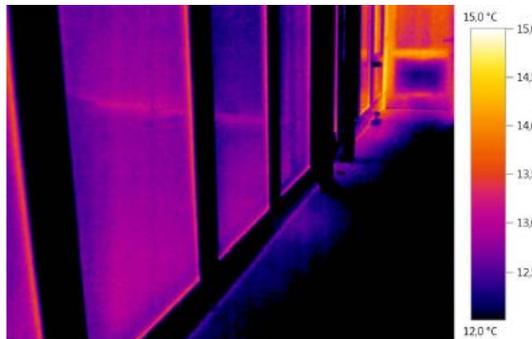
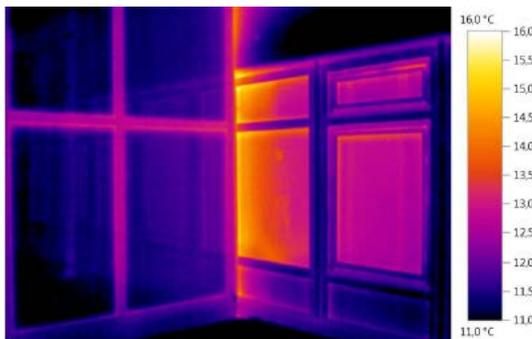
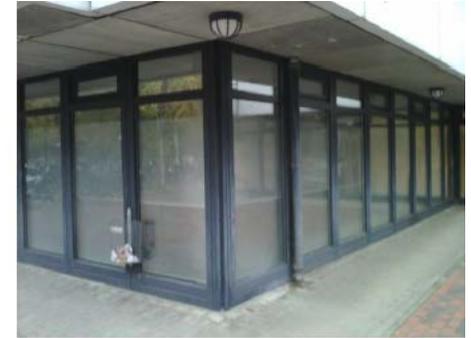
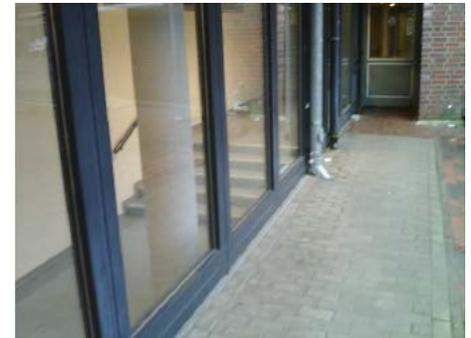
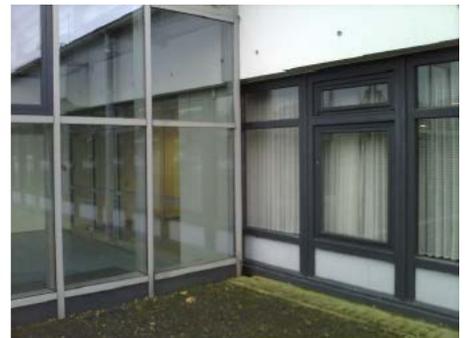
Wärmebrücken an Bauteilübergängen

Datum: 10.11.2017
 Tageszeit: 09:00-10:00 Uhr
 Wetter: bewölkt
 Außen-Temp. [°C]: ~ 8 °C
 Emissionsgrad: 0,93
 Refl. Temp. [°C]: 14

verschiedene Skalenbereiche!!!

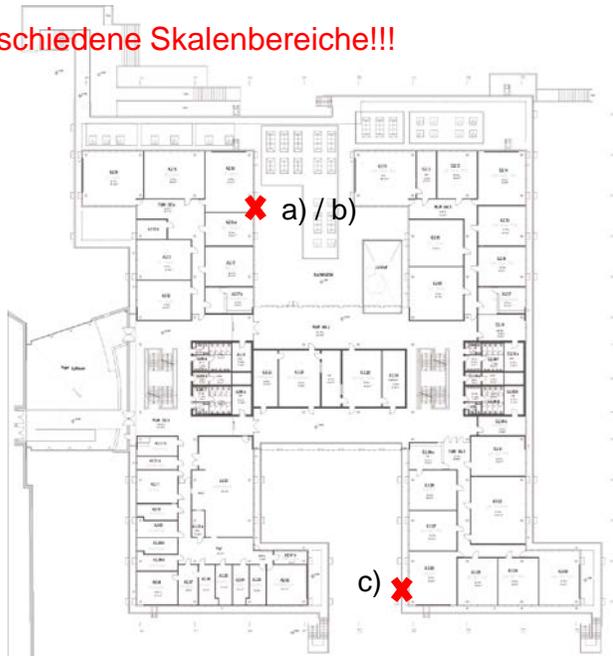
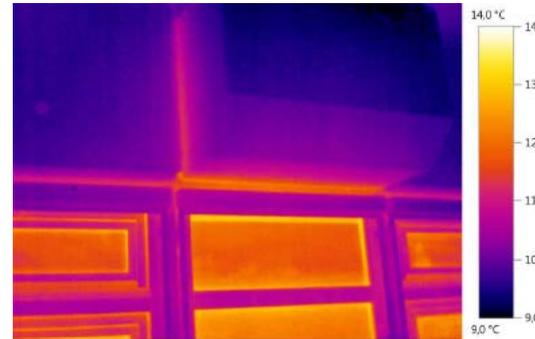
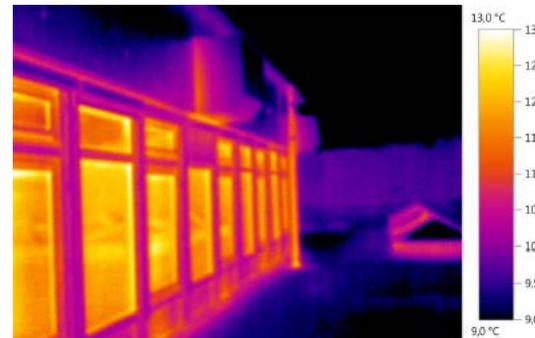
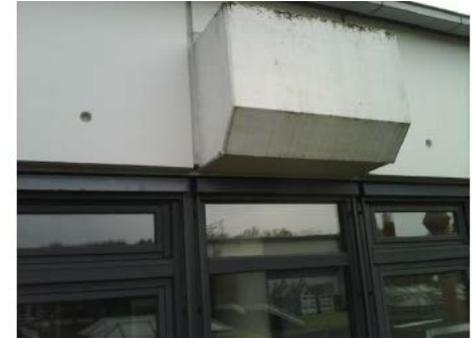
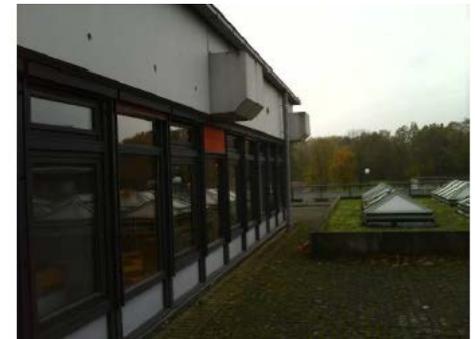
Wärmebrücken an Auskragungen

Datum: 10.11.2017
 Tageszeit: 09:00-10:00 Uhr
 Wetter: bewölkt
 Außen-Temp. [°C]: ~ 8 °C
 Emissionsgrad: 0,93
 Refl. Temp. [°C]: 14

verschiedene Skalenbereiche!!!

Die durchstoßenden Bauteile führen nicht zu bauphysikalischen Schäden, jedoch zu Wärmeverlusten und Unbehaglichkeit auf der Raumseite, bedingt durch niedrige Oberflächentemperaturen.

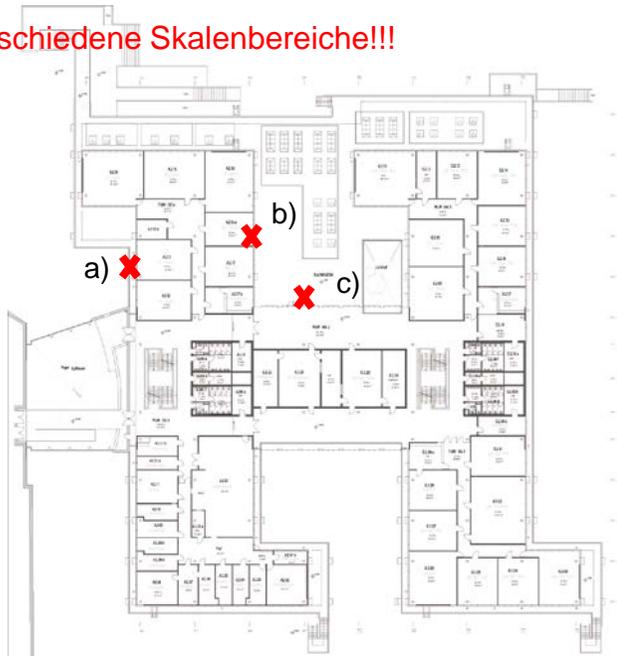
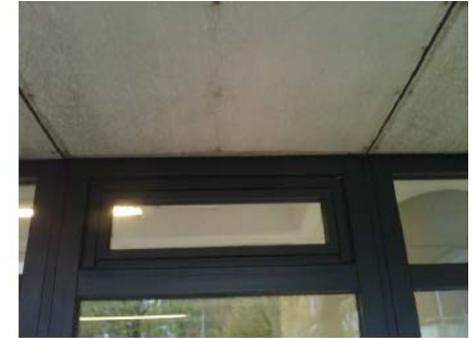
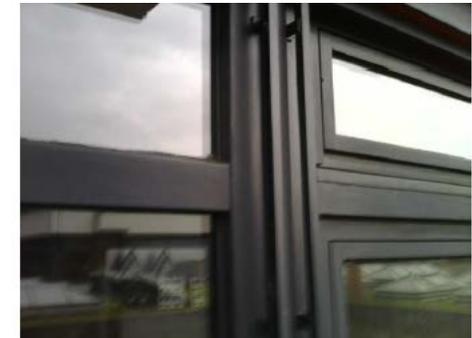
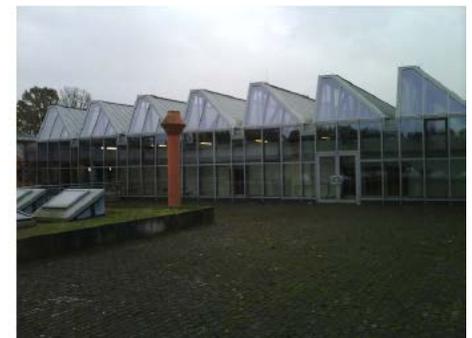
Thermografie | Wärmebrücken

Stoffbedingte Wärmebrücken

Datum: 10.11.2017
 Tageszeit: 09:00-10:00 Uhr
 Wetter: bewölkt
 Außen-Temp. [°C]: ~ 8 °C
 Emissionsgrad: 0,93
 Refl. Temp. [°C]: 14

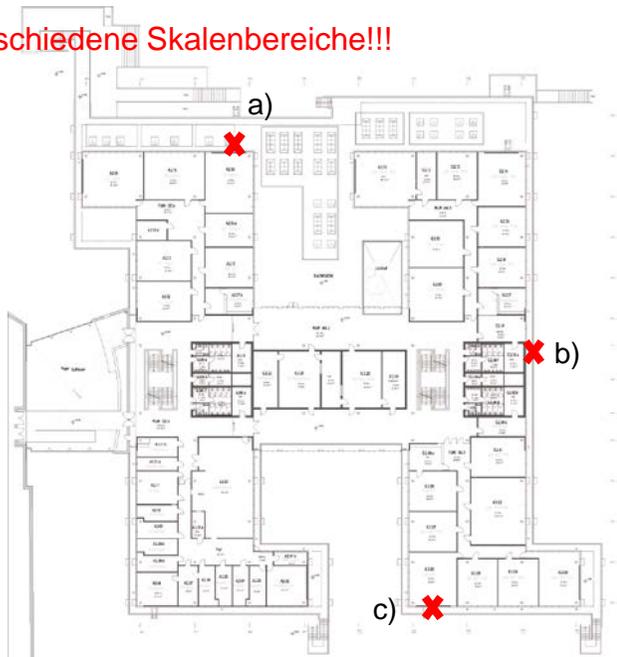
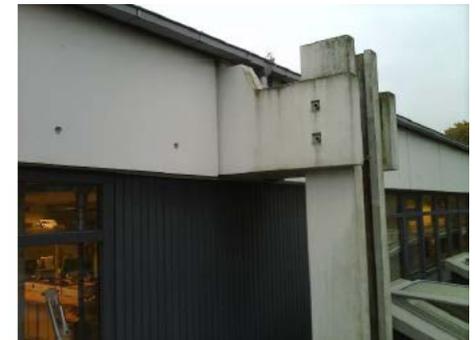
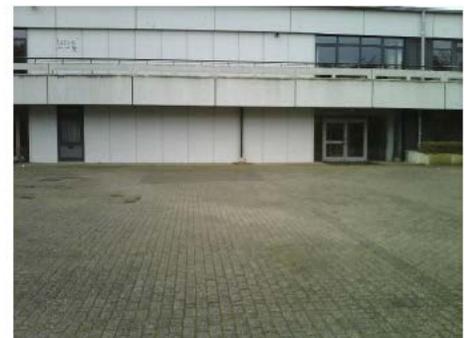
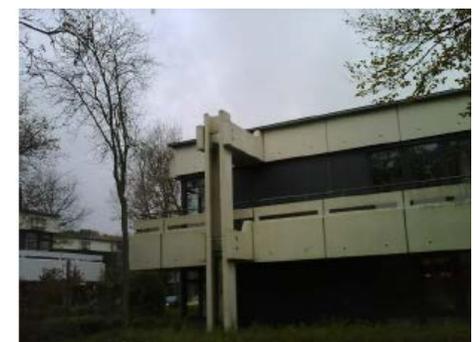
Thermografie | Wärmebrücken

Wärmebrücken verschiedener Fassadenbereiche

Datum: 10.11.2017
 Tageszeit: 09:00-10:00 Uhr
 Wetter: bewölkt
 Außen-Temp. [°C]: ~ 8 °C
 Emissionsgrad: 0,93
 Refl. Temp. [°C]: 14

Die massive Stahlbetonkonstruktion durchstößt die thermische Gebäudehülle entwurfsbedingt mit Trägern und Deckenelementen. Diese Wärmebrücken führen zur Wärmeverlusten in folgenden Bereichen

Die Wärmebrücken der Decke über EG können thermisch reduziert werden.

- Dämmung auf den Balkonen
- Dämmung unterhalb der Geschossdecke
- Dämmung der Stirnseite außen

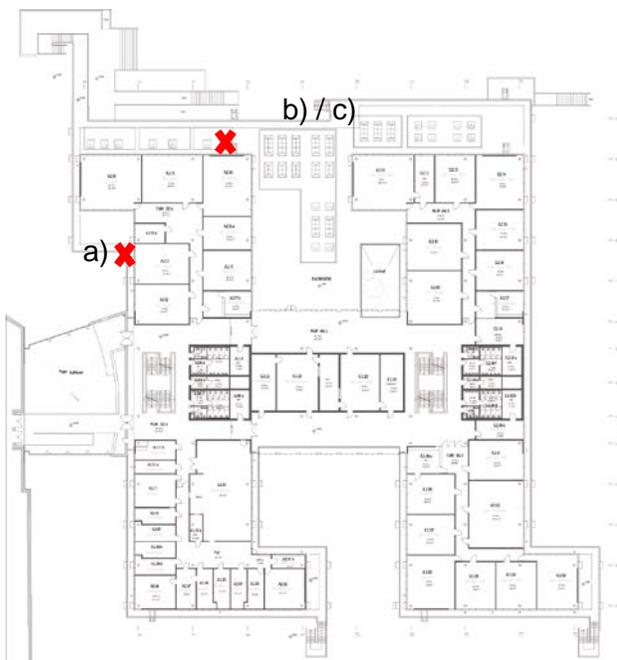
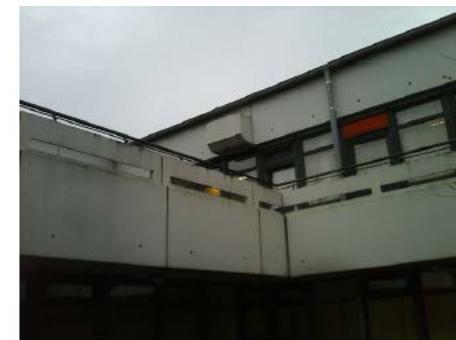
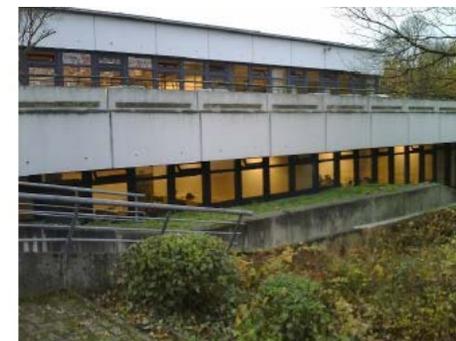
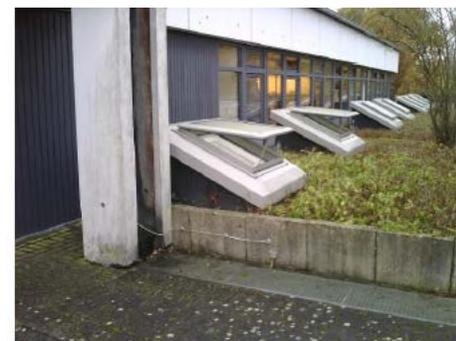
Thermografie | Wärmebrücken

geöffnete Fenster

Datum: 10.11.2017
 Tageszeit: 09:00-10:00 Uhr
 Wetter: bewölkt
 Außen-Temp. [°C]: ~ 8 °C
 Emissionsgrad: 0,93
 Refl. Temp. [°C]: 14

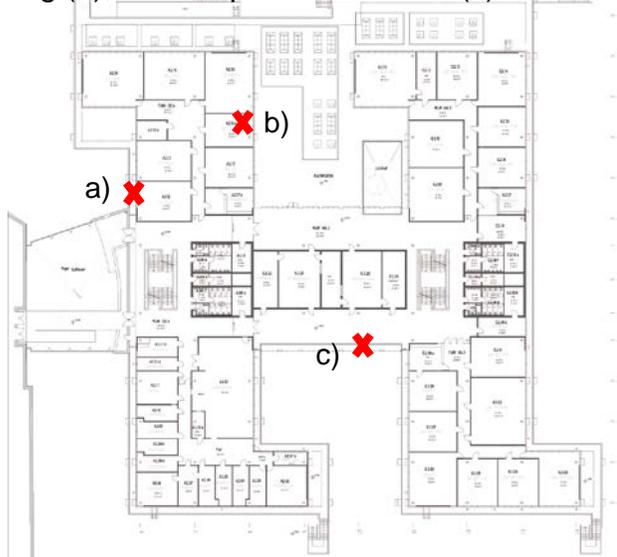
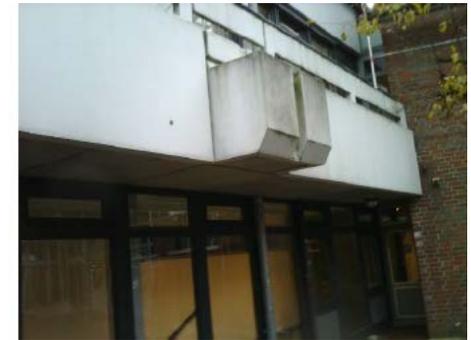
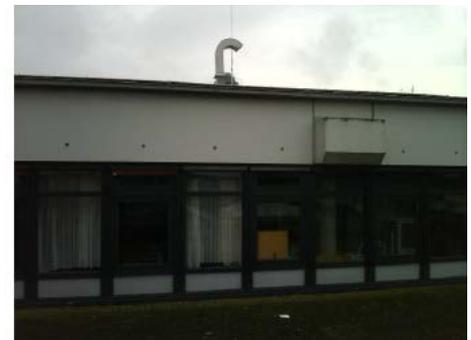
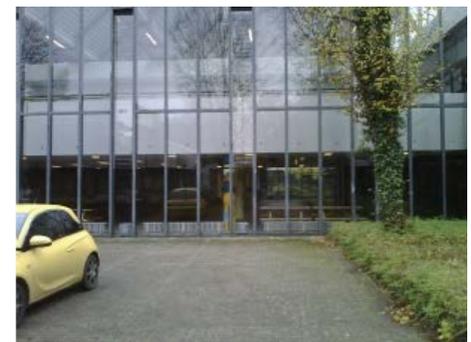
Thermografie | Wärmebrücken

Sonstiges: Abstrahlung Außenbeleuchtung (a),
Lüftung (b), Heizkörper an Fassade (c)

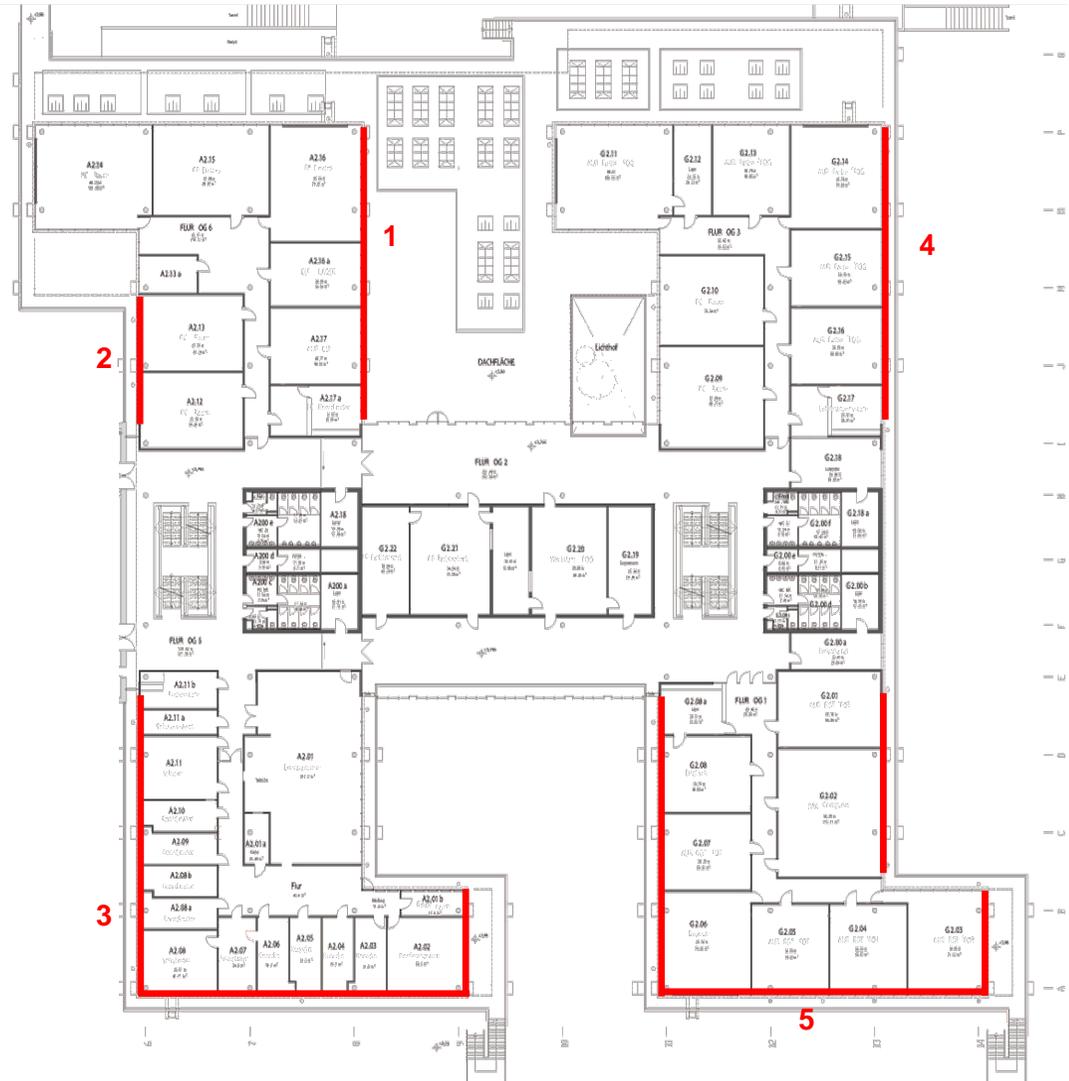
Außenliegender Sonnenschutz | Obergeschoss

Rechnerische Überprüfung zur Einhaltung des Sommerlichen Wärmeschutzes nach DIN 4108-Teil 2 (2013)

X Der Nachweis wird für die dargestellten Räume
im Obergeschoss nicht eingehalten.

- Einbau einer Sonnenschutzverglasung ($g\text{-Wert} \leq 0,40$)
- Ertüchtigung des außenliegenden Sonnenschutzes
- Empfehlung: Raffstore mit verstellbaren Lamellen und Tageslichtlenkung
- Schaffung von witterungsunabhängiger Nachtlüftungsmöglichkeit unter Berücksichtigung des Einbruchschutzes
