IGS773 | BBS-Technik Cloppenburg

Machbarkeitsstudie zur möglichen Sanierung der Gebäudeteile A und G

Stand: 20.12.2017

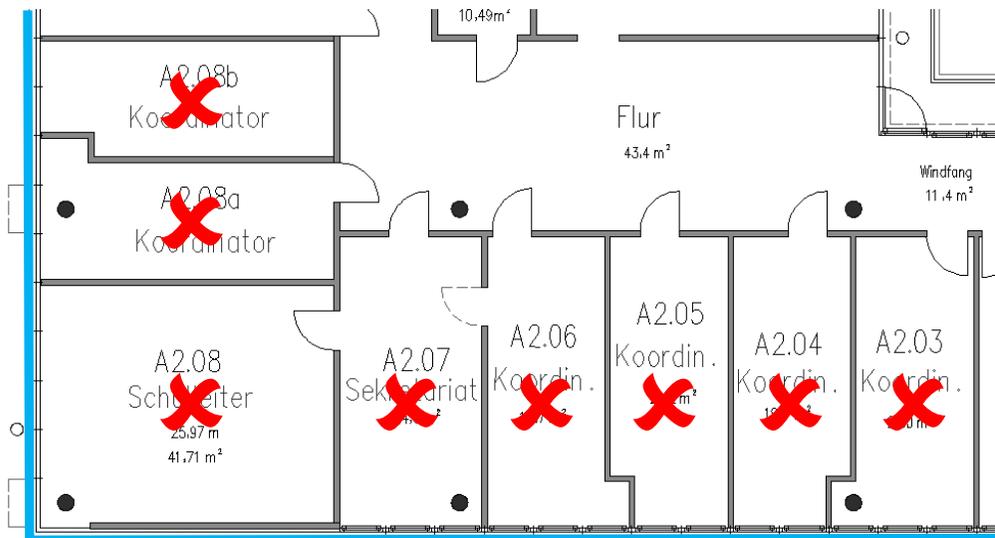
Rechnerische Überprüfung zur Einhaltung des Sommerlichen Wärmeschutzes nach DIN 4108-Teil 2 (2013)

X Der Nachweis wird für die dargestellten Räume
im Obergeschoss nicht eingehalten.

Der sommerliche Wärmeschutz kann im Zuge einer Sanierung durch folgende Maßnahmen verbessert werden:

- Einbau einer Sonnenschutzverglasung ($g\text{-Wert} \leq 0,40$)
- Ertüchtigung des außenliegenden Sonnenschutzes
- Empfehlung: Raffstore mit verstellbaren Lamellen und Tageslichtlenkung
- Schaffung von witterungsunabhängiger Nachtlüftungsmöglichkeit unter Berücksichtigung des Einbruchschutzes

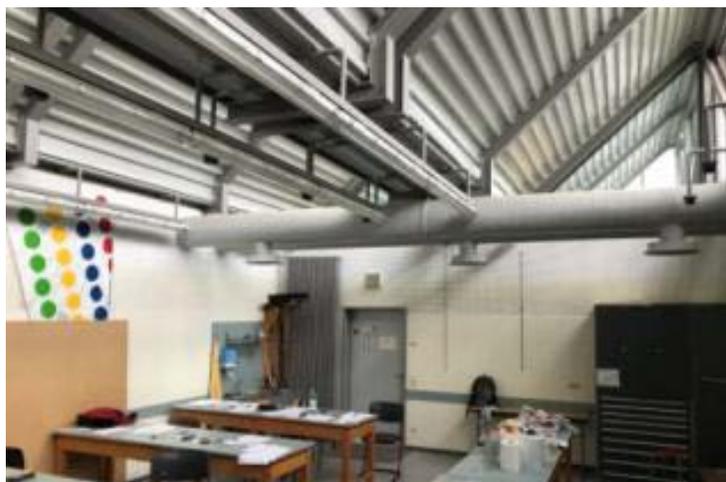
Kontrollierte Lüftung für innenliegende Räume

- mechanisch versorgter Bereich
Zu- und Abluft
- mechanisch versorgter Bereich
überwiegend Abluft
- Räume mit ausschließlich Fensterlüftung

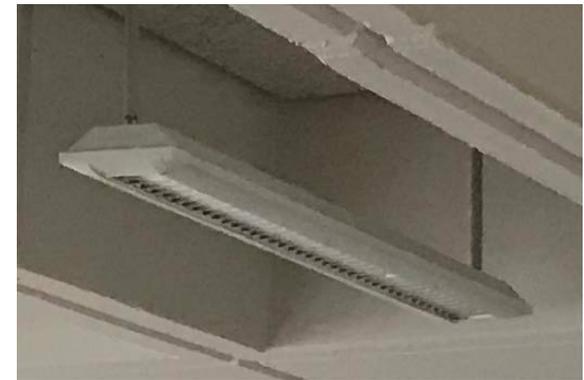
Langfeldleuchten

- Anbauleuchte / Pendelleuchte
- Leuchtstoffröhre
- Spiegelraster
- KVG

Die Beleuchtungsanlagen erfüllen nicht die Anforderungen an gute Arbeitsplatzbedingungen. Im Zuge einer Sanierung sollten alle Leuchten ausgetauscht werden und LED Technik verbaut werden.

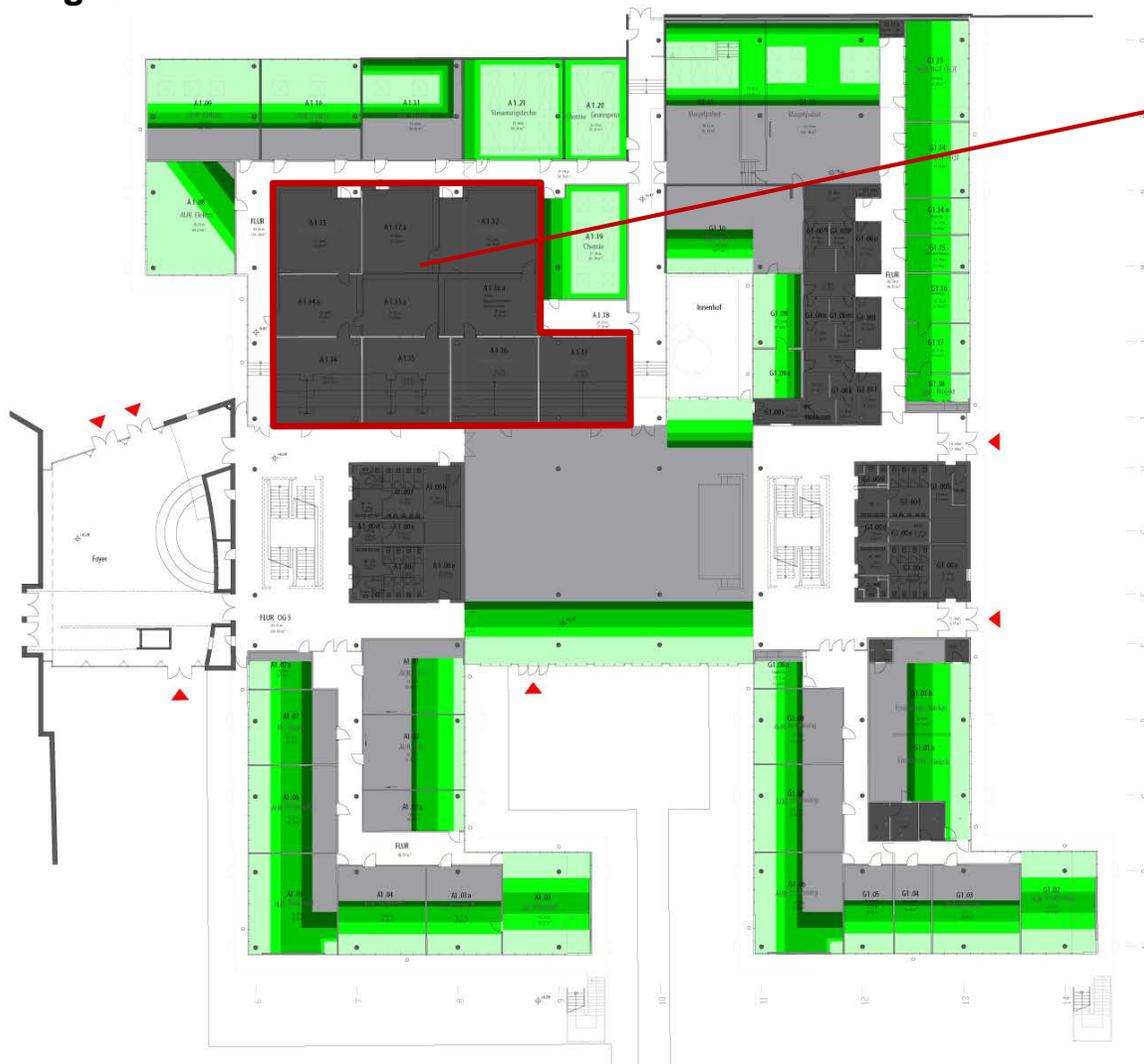
Erdgeschoss

„Aufenthaltsräume sollen ausreichend Tageslicht erhalten und eine Sichtverbindung nach außen haben.“
 Quelle: DIN 5034-1
 Die markierten Räume haben keinen Tageslichtbezug.

In den Grundrissflächen ist die potentielle Tageslichtversorgung dargestellt. Unter Berücksichtigung der Raumgeometrien wird nur die Hälfte der Klassenraumfläche ausreichend mit Tageslicht versorgt. In der Konsequenz ist der Einsatz der künstlichen Beleuchtung dauerhaft erforderlich.

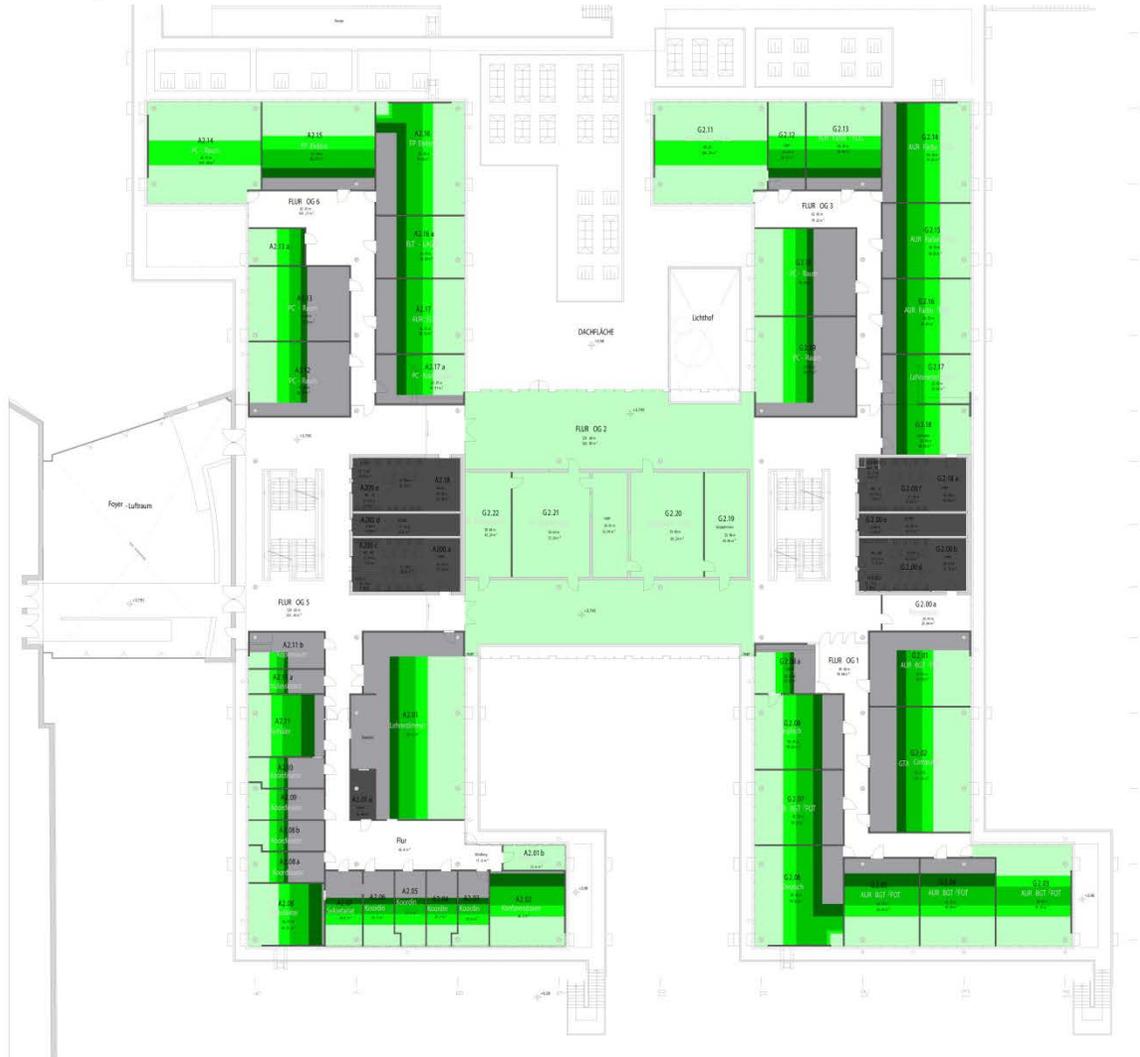
VII. Nutzungsqualitäten Tageslichtquotient

Obergeschoss

Simulationsparameter

Reflexionsgrade der Oberflächen	
Boden	30 %
Decke	40 %
Wände	75 %

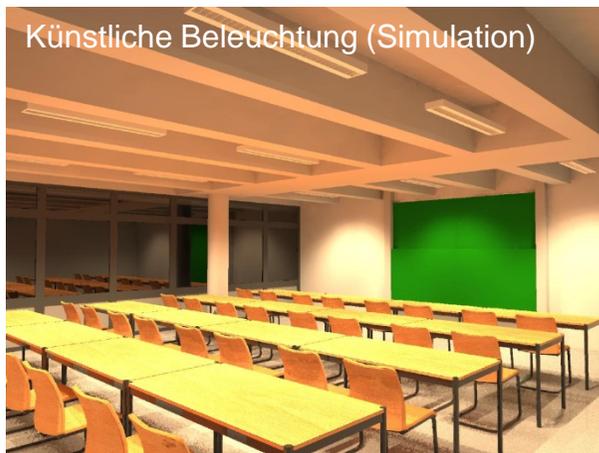
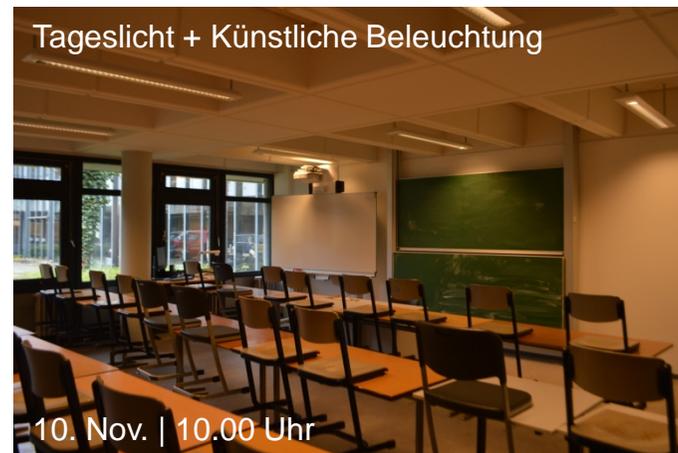
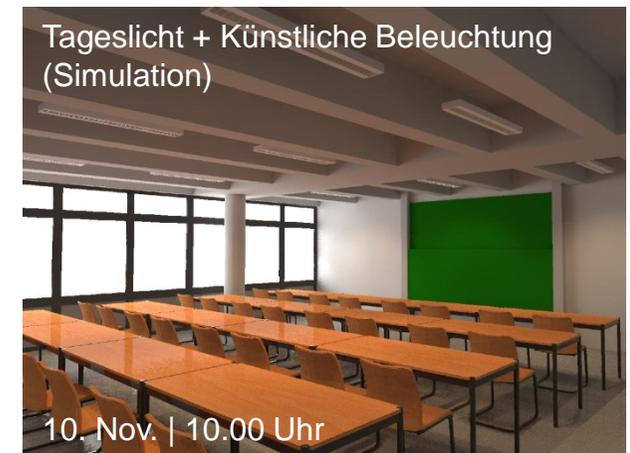
Künstliche Beleuchtung (Bestand)

Anordnung der Leuchten
3 Reihen parallel zum Fenster
0,55 m Pendellänge (UK Rohdecke)
0,75 m Nutzebene

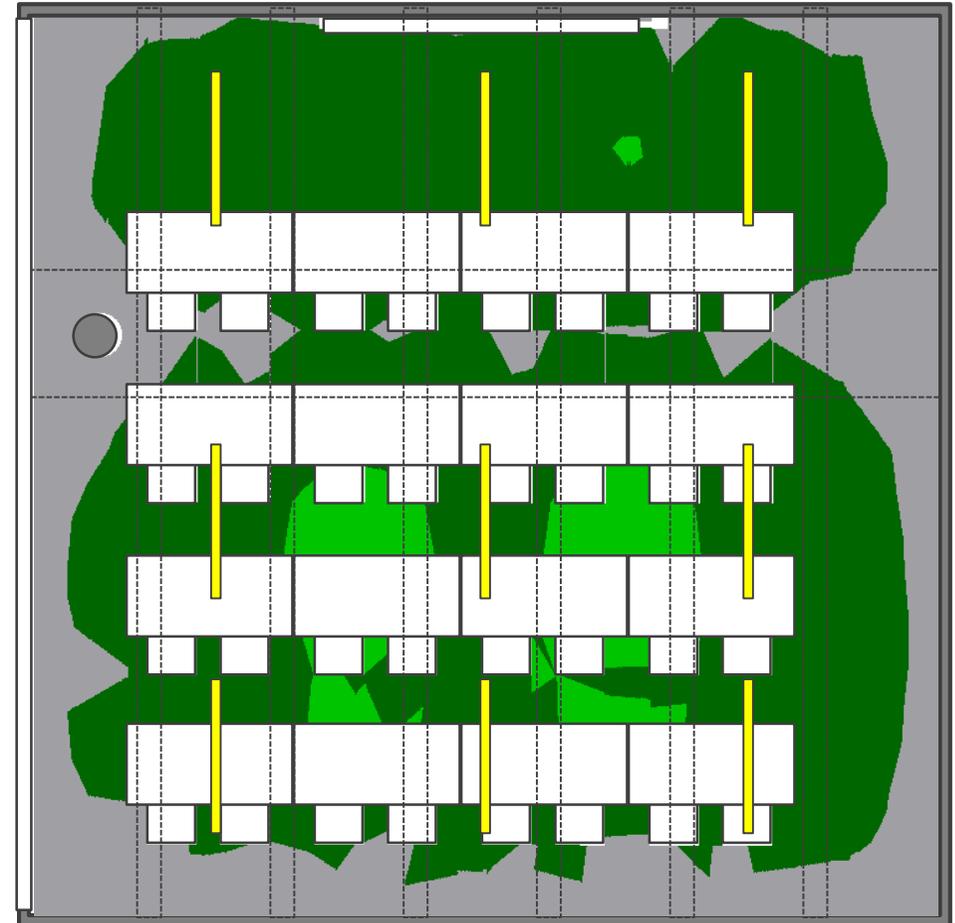
Klassenraum, West | Grundriss und Deckenuntersicht

- Anforderungen an die Beleuchtung von Unterrichtsräumen:
- mind. 300 lux (Tafel: 500 lux)
 - Lichtfarbe mind. 4.000 K (neutralweiß)
 - Anordnung Leuchten parallel zum Fenster
 - Bei Raumtiefe von 8m = 3 Leuchtenreihen

Installierte Leistung
bei 39 W Anschlussleistung: 5 W/m²

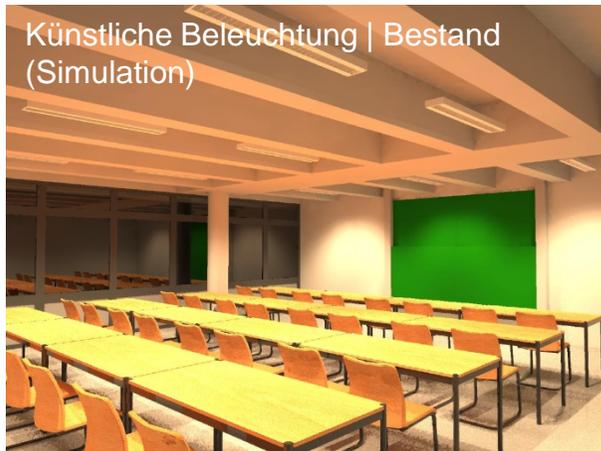
Künstliche Beleuchtung | Bestand (Simulation)

Bestand —

5,7 W/m²

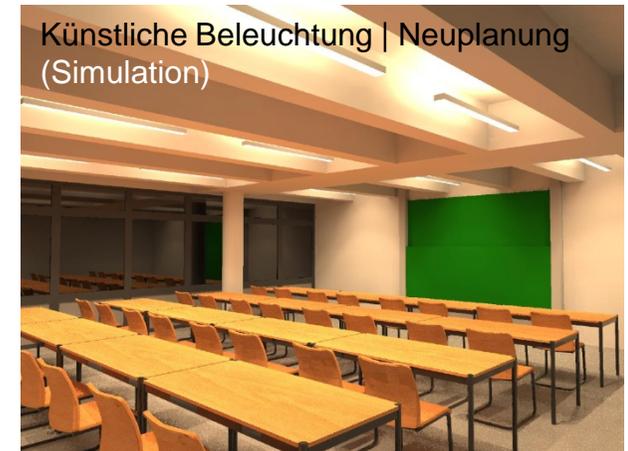
Künstliche Beleuchtung | Neuplanung (Simulation)

Künstliche Beleuchtung (Neuplanung)

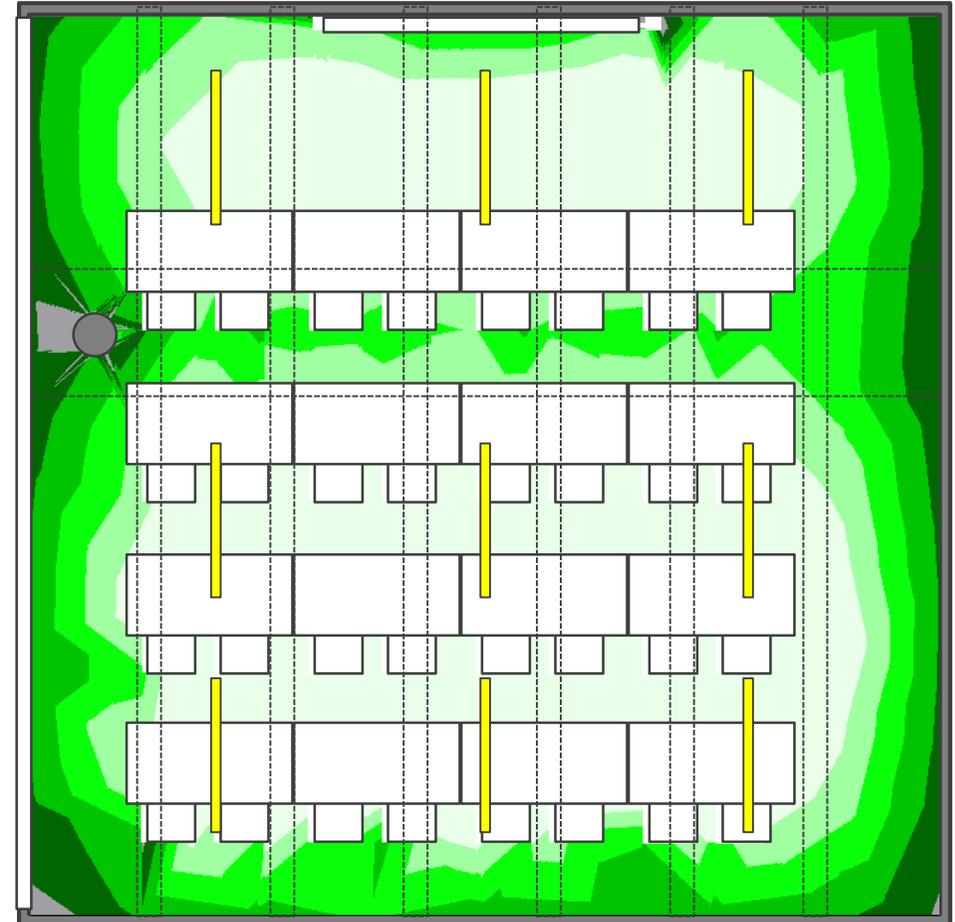
Klassenraum, West | Grundriss und Deckenuntersicht

- Anforderungen an die Beleuchtung von Unterrichtsräumen:
- mind. 300 lux (Tafel: 500 lux)
 - Lichtfarbe mind. 4.000 K (neutralweiß)
 - Anordnung Leuchten parallel zum Fenster
 - Bei Raumtiefe von 8 m = 3 Leuchtenreihen
- Quelle: DIN EN 12464; Goethe-Institut

ca. 400 €/Stück
+ Erhöhung der Reflexionsgrade

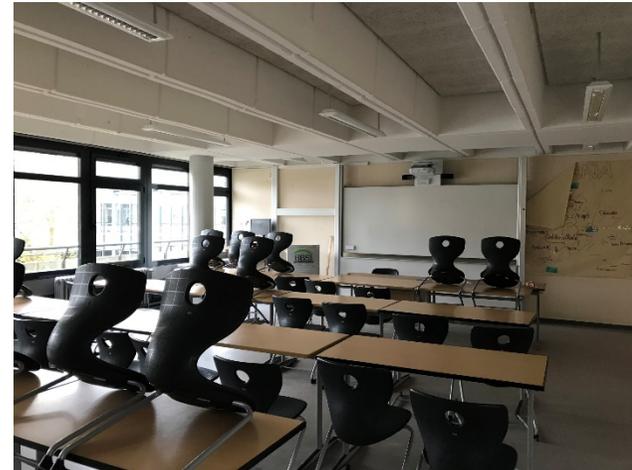
Beispielfoto

Geschossdecke
mit Tektalan zur
Schallabsorption

Stahlbeton-
unterzüge
Höhe ca. 65 cm

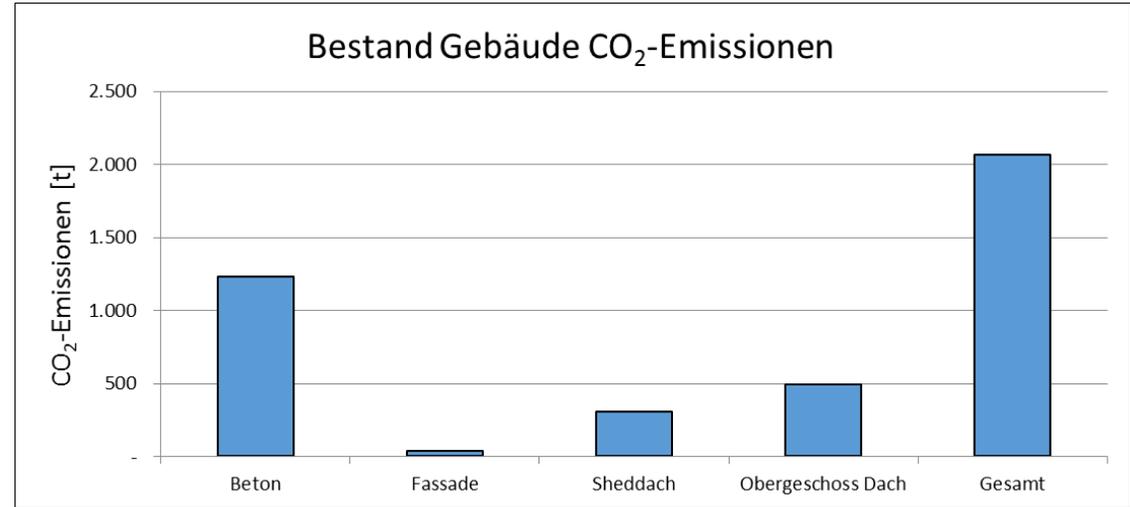
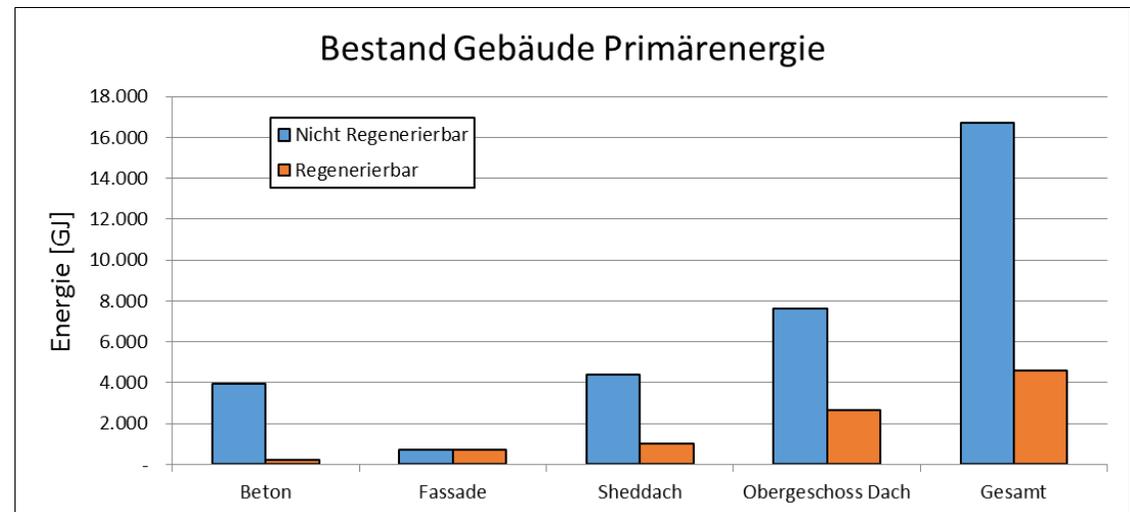
Dargestellt ist die im Bestand gebundene Primärenergie und die aus der Herstellung resultierende CO₂ Emissionen.
Grundlage der Daten: ÖKO-Baudat

- I. Bestand
- II. Rückbau und Sanierung
- III. Abbruch und Neubau

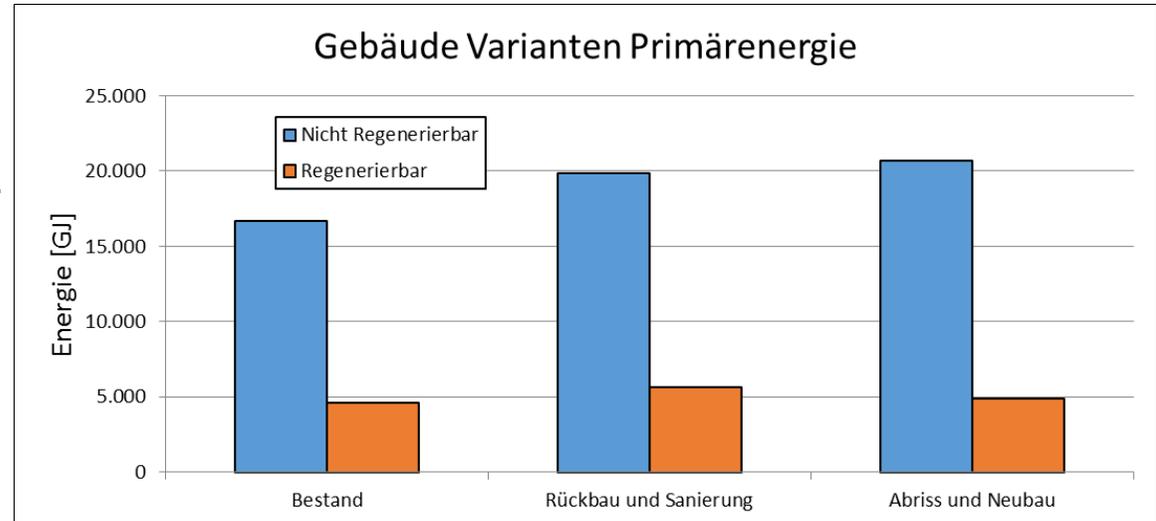
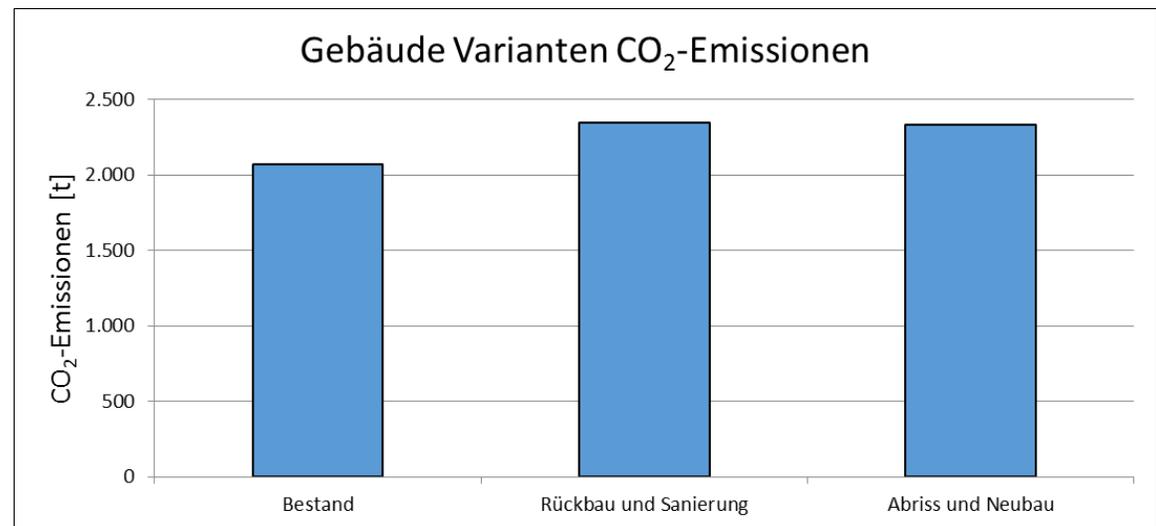
Die Grafik zeigt die im Bestand gebundene Primärenergie und die durch die Sanierung bzw. den Ersatzneubau resultierenden Emissionen. Für den Neubauvergleich konnte die selbst erstellte Ökobilanz einer Referenzschule mit 7.800 m² (Baujahr 2015) genutzt werden. Das Referenzgebäude unterschreitet die Anforderungen der Energieeinsparverordnung 2009 um 20%. Das Gebäude ist nach DGNB Silber zertifiziert.

Hinweis: Die Neubaufäche ist um 20% geringer als die Fläche des Bestand. Die Verringerung unterstellt eine höhere Flächeneffizienz eines Neubaus.

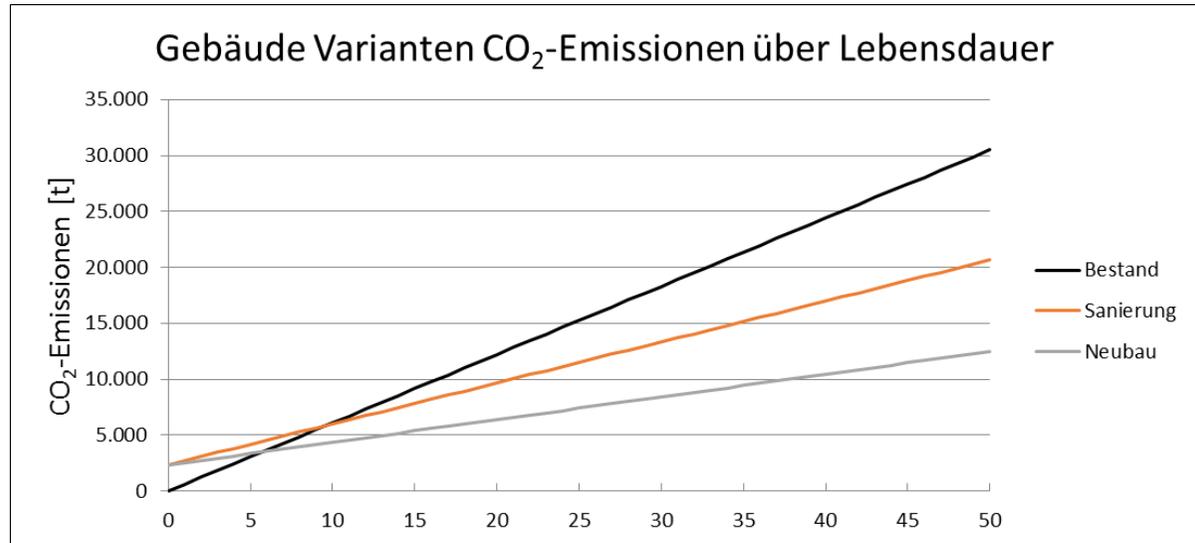
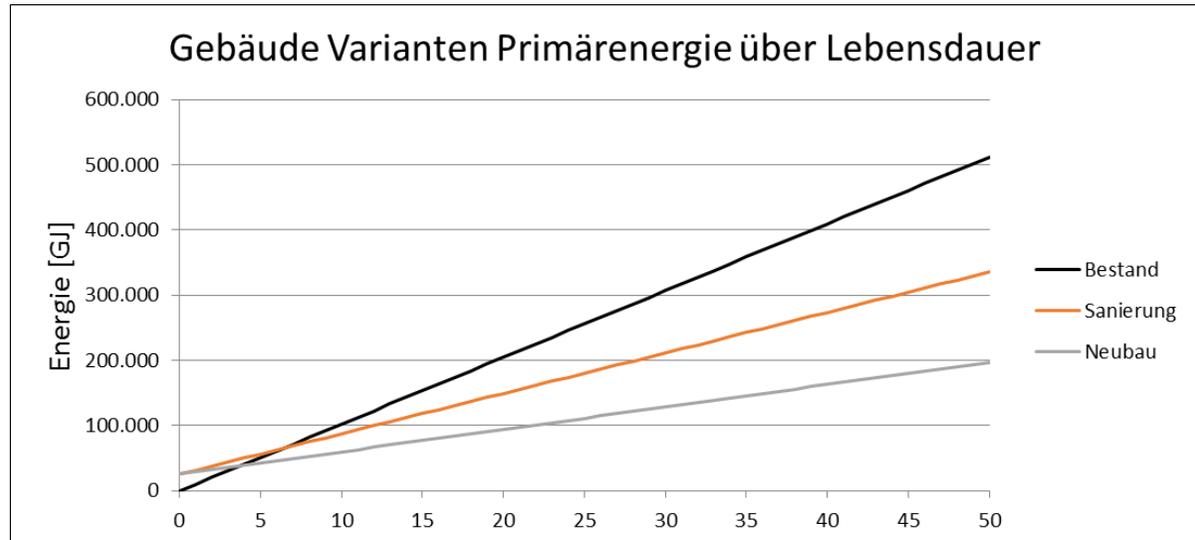
Die Darstellung im Lebenszyklus zeigt, dass sich die Aufwendungen für einen Neubau nach wenigen Jahren amortisieren. Das Ergebnis wird rechnerisch positiv durch den massiven Einsatz von Beton im Bestandsgebäude beeinflusst. Die Vergleichsrechnung im Referenzgebäude geht von einer nachhaltig gewählten Konstruktion und einem effizienten Ressourceneinsatz aus.

Hinweis: Die Neubaufäche ist um 20% geringer als die Fläche des Bestand. Die Verringerung unterstellt eine höhere Flächeneffizienz eines Neubaus.

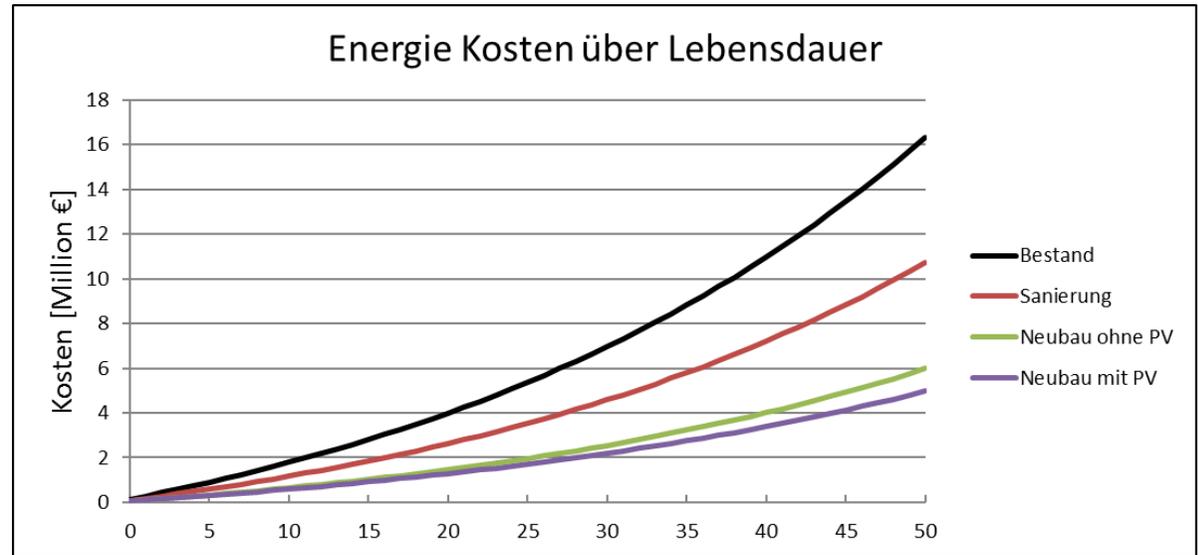
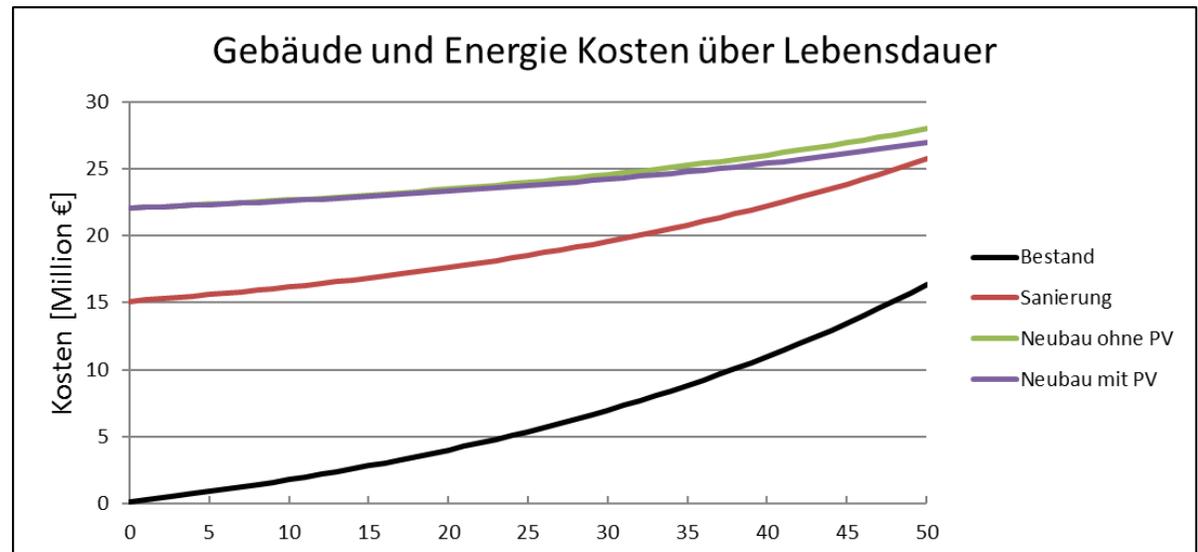
5. Wirtschaftlichkeit Energiekosten über den Betrachtungszeitraum von 50a

- I. Bestand
- II. Rückbau und Sanierung
- III. Abbruch und Neubau ohne PV
- IV. Abbruch und Neubau mit PV

Hinweis: Die Neubaufläche ist um 20% geringer als die Fläche des Bestand. Die Verringerung unterstellt eine höhere Flächeneffizienz eines Neubaus.
