# Schadensbild

Radweg K 149, Abs. 10 St. 3.050 – 7.608

# Sanierungsvorschlag

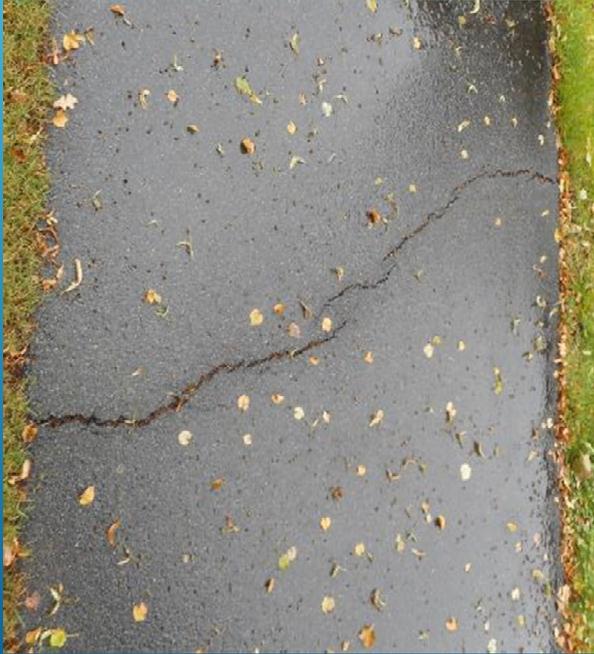
Wurzelhebungen

- Deckschicht fräsen
- Herstellung eines neuen Deckschichtbelages
- Abschnittsweise zusätzlich Ersatz der Asphalttrag-schicht
- geschätzte Baukosten
- ca. 234.000,- €

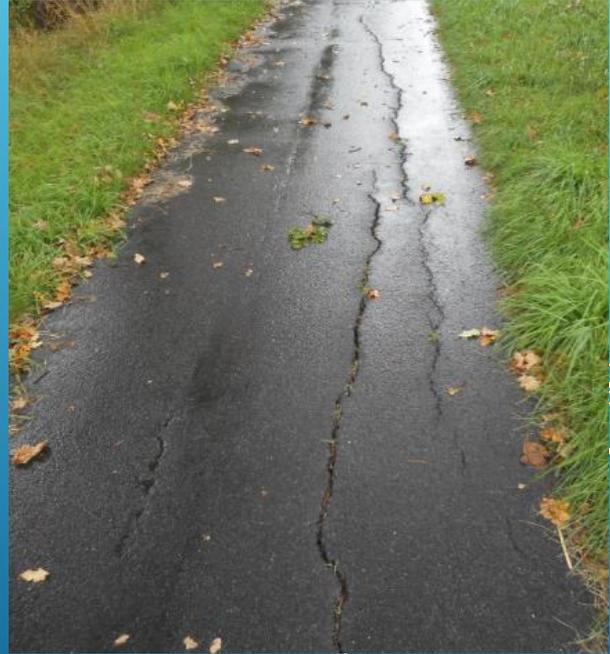
Risse, Randabbrüche

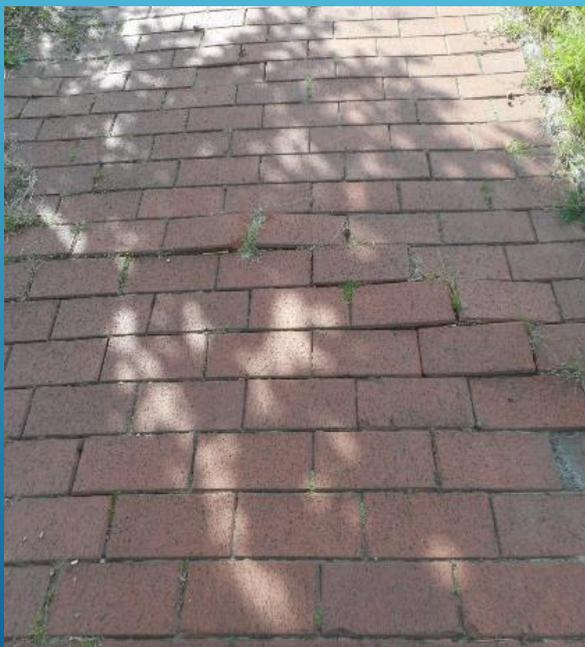
Unebenheiten

- Bituminöse Tragschicht herstellen und einen Deckschichtbelag einbauen
- Erneuerung der Rinnenanlage
- geschätzte Baukosten
- ca. 79.000,- €

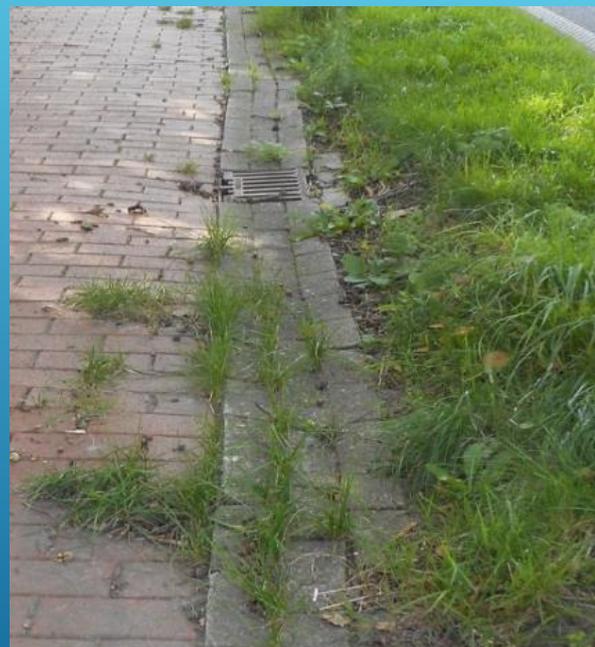
Rinne abgängig

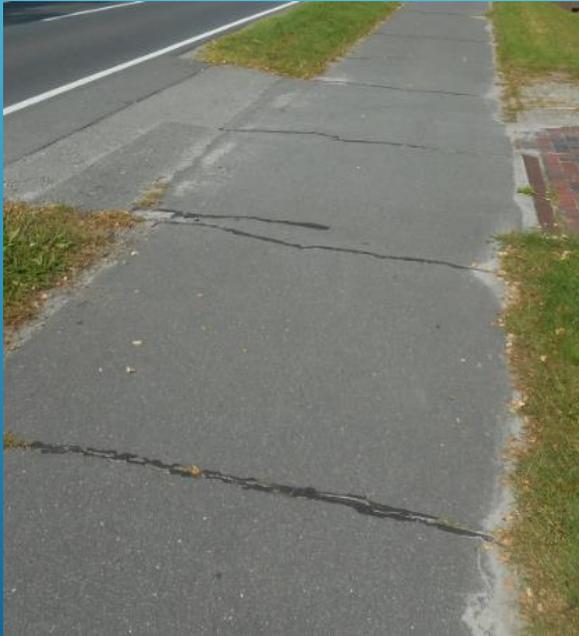
Querrisse

- Herstellung einer bit. Tragschicht und eines neuen Deckschichtbelages
- geschätzte Baukosten
- ca. 23.000,- €

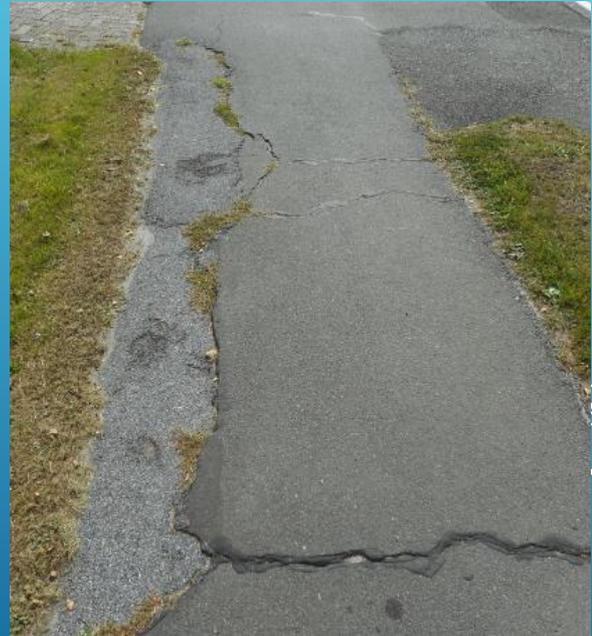
Randabbrüche

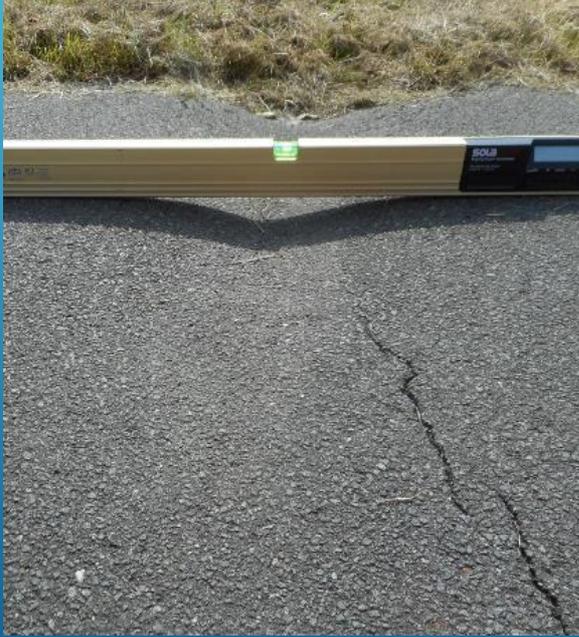
Versackungen

- Herstellung einer bit. Tragschicht und eines neuen Deckschichtbelages
- Abschnittsweise Deckschicht fräsen und Herstellung eines neuen Deckschichtbelages
- **geschätzte Baukosten**
- **ca. 150.000,- €**

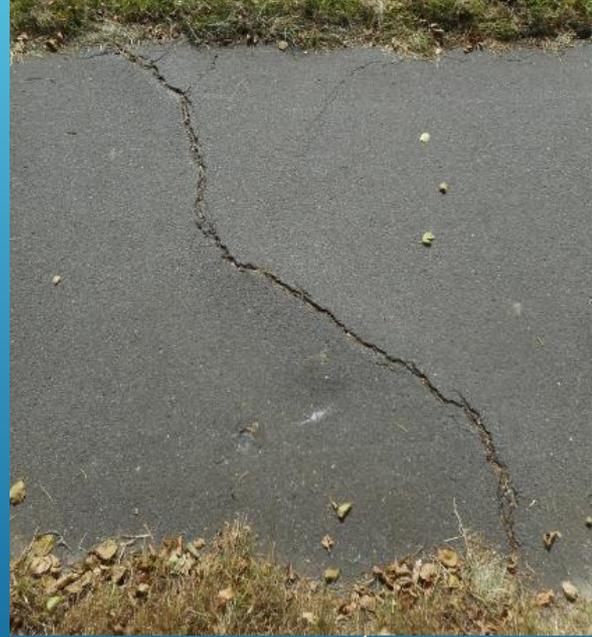
Risse, Wurzelhebungen
